Ruine Reichenstein bei Jauernig

von k. k. Ingenieur Gustav Stumpf.

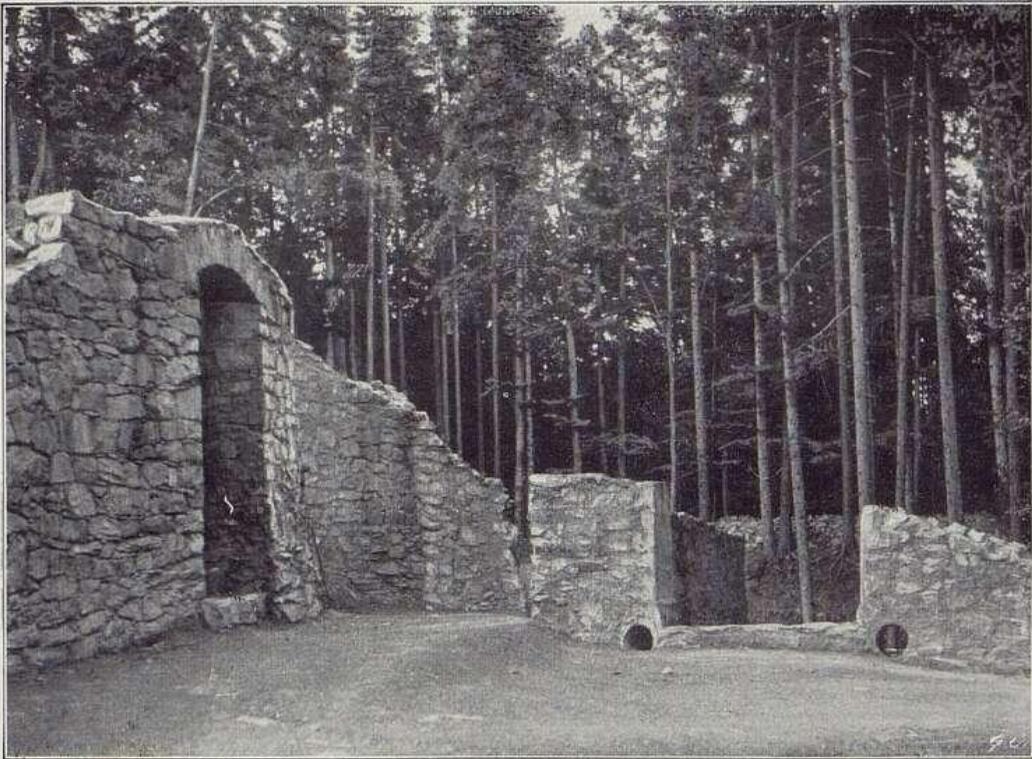
Abb. 3. Ruine Reichenstein. Torbau.

Die burgwärts gelegene Wand des Torbaues ist zu beiden Seiten des Tores von je einem runden, etwas geneigten Balkenloch von über 30 cm lichter Weite durchbrochen, dessen Oberkante mit der Höhe der Torschwelle übereinstimmt (Abbildung 3). Ein drittes Balkenloch in dem linken breiteren Seitenteil dieser Mauer liegt in gleicher Höhe, ist jedoch nur 18 cm im Durchmesser stark und endet bei 69 cm Tiefe blind in der Mauer. Alle drei Balken konnten auf der gegenüber liegenden Mauer ihr zweites Auflager finden.

Der alte Burgweg dagegen führte durch den Torbau b. Die Torschwelle, deren Höhe mit jener der gegenüber liegenden Wallkrone nahezu übereinstimmt, liegt 2:80 m über dem Vorgelände (Profil A—B). Zur Verbindung dieser beiden Punkte haben wir uns daher eine jetzt vollkommen verschwundene Holzbrücke zu denken, deren Brückenjoche bei a und A unterstützt gewesen sein mögen und deren letzteres Feld durch eine Zugbrücke geschlossen werden konnte.

Die Konstruktion des Torbaues läßt auf eine Zugbrücke in Form einer «Wippbrücke» schließen. Die Sohle des Torbaues lag allem Anscheine nach bedeutend tiefer als die Torschwelle und ist gegenwärtig bis durchschnittlich 2:4 m unter das Niveau der Torschwelle ausgegraben.

Das Tor d (Abbildung 3) hat eine Hausteinumrahmung, die unter Wiederverwendung vorgefundener Hausteinteile und bei Ergänzung weniger Seitenteile wieder hergestellt wurde. Der die ersten drei Stufen überdeckende Torbogen und die oberen Teile der Seitenwände sind dagegen ein Werk der jüngsten Zeit. Spuren, die hier auf die Anbringung eines Fallgitters hindeuten würden, habe ich nicht bemerkt.²

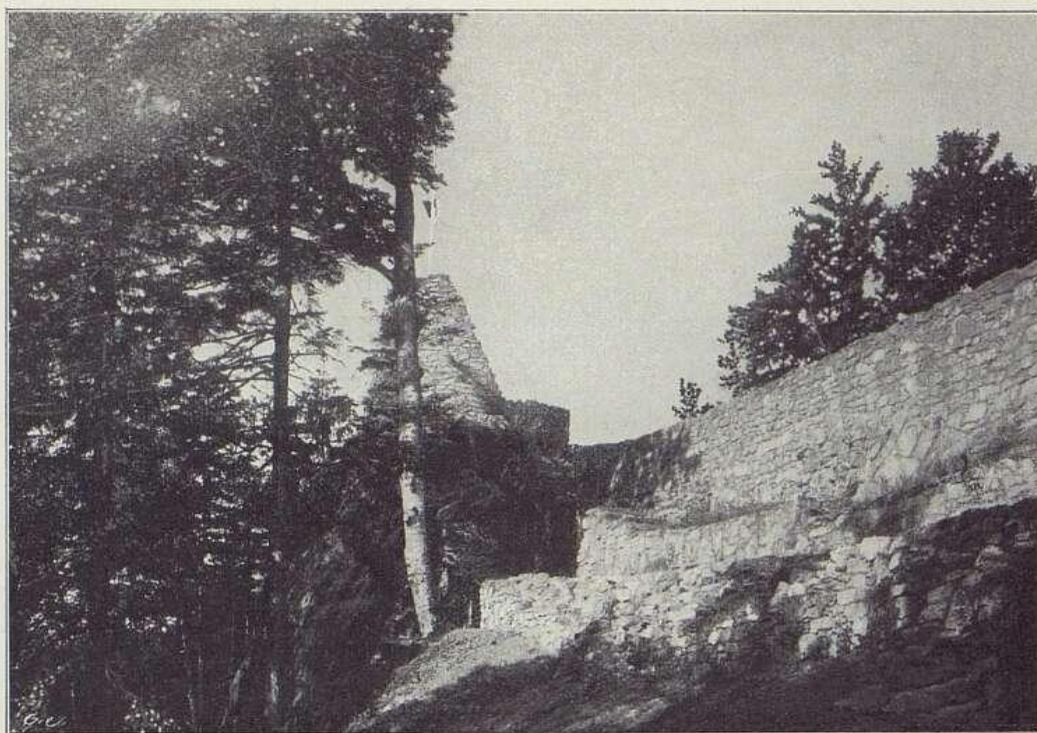
Das Burgterrain fällt an der südöstlichen Seite steil gegen die Vorburg ab ist hier durch terrassenförmig aufsteigende Mauerzüge gestützt (Abbildung 4), von denen der erste lediglich als eine die Vorburg B bergwärts begrenzende und zur Hälfte mit großer Wahrscheinlichkeit erneuerte Stützmauer anzusehen ist und deren höher gelegene einen schmalen Zwinger k einschließt und durch einen Stützpfeiler versperrt war. Auch die von der Vorburg in den Zwinger e führende Stiege ist linker Hand von einer Stützmauer flankiert.

Abb. 4. Ruine Reichenstein. Ringmauer.

Das Terrain der Hauptburg h ist nach Art der in prähistorischer Zeit errichteten Ringwälle von einer starken Ringmauer umgeben. Sie hat eine Breite bis zu 2,8 m und erreicht ihre größte Höhe dort, wo sie dem Terrain sich anschmiegend, den teilweise überhängenden Gneisfelsen erklimmt. Der östliche Teil dieser Spitze s wurde anlässlich der Konservierungsarbeiten ergänzt, doch zeigte sich mit dem Fortschritte der Ausgrabungsarbeiten, daß der Verlauf der äußeren Begrenzungslinie ein etwas anderer war, als er ursprünglich angenommen wurde, woraus sich die hier jetzt wahrnehmbare sockelartige Abstufung erklärt (Abbildung 4).

Von der Spitze s setzt sich die Ringmauer entlang des schmalen Zwinners k in einer mehr gestreckten Linie fort, ist hier jedoch nur in ihren untersten Teilen in der ursprünglichen Mauerstärke erhalten. Auf diese Mauer wurde nun, nachdem dieselbe der Zerstörung anheimgefallen war, in einer späteren Bauperiode eine durchschnittlich bloß 77 cm starke Mauer aufgesetzt und durch drei Strebepfeiler verstärkt. Die obere Seite der älteren Mauer wurde anlässlich der Ausgrabungsarbeiten treppenförmig ausgeglichen (Abbildung 4).

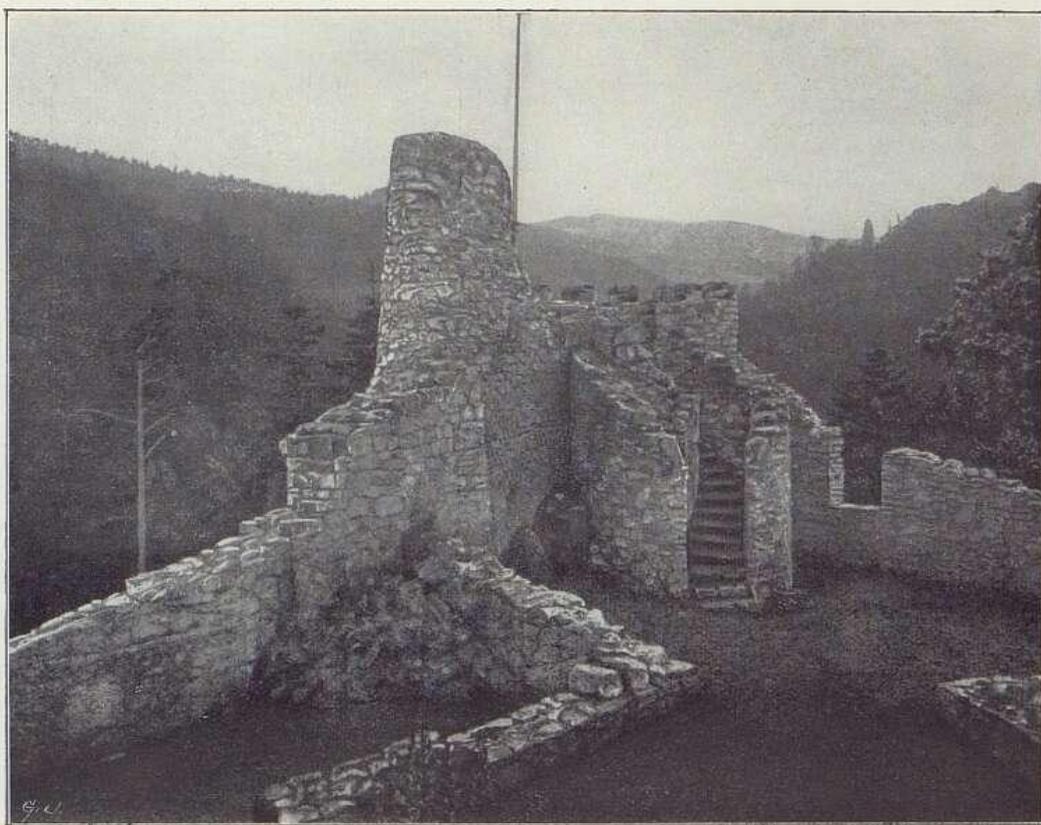
Abb. 5. Ruine Reichenstein. Ringmauer.

An den westlichen Teil der Ringmauer ist innerhalb der Hauptburg ein zweiter Palas p₂ angebaut. Dieses Gebäude scheint das ältere der beiden Wohngebäude zu sein. Der Keller liegt 2·67 m unter dem Terrain der Hauptburg und hatte ein jetzt eingestürztes Tonnengewölbe. Der vorgebaute Kellerzugang befindet sich an der nördlichen Wandseite. Ihm gegenüber liegt zur Beleuchtung dieses Raumes ein Fenster, dessen obere Partie anlässlich der Konservierungsarbeiten erneuert wurde. Abbildung 5 zeigt diesen Teil des Palas vor der Ergänzung der Mauerreste.

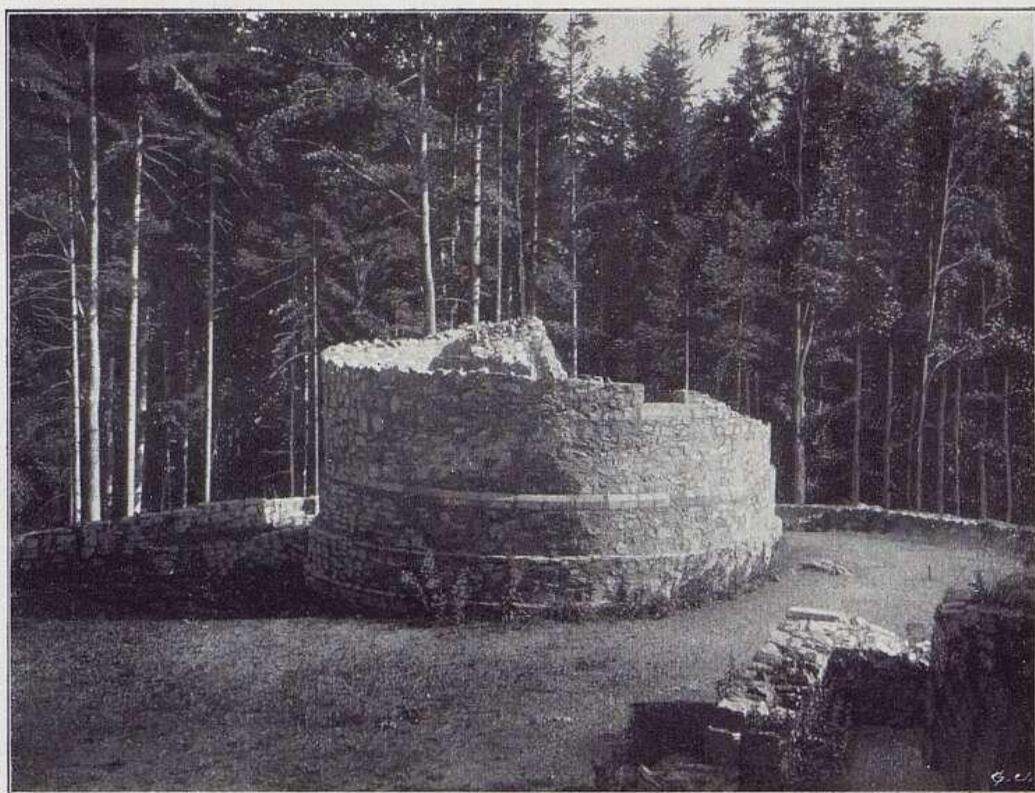
Abb. 6. Ruine Reichenstein. Berchfrit.

Innerhalb der Ringmauer, von allen Seiten vollkommen freistehend, bis auf ungefähr 3·5 m an den nördlichen Teil der Ringmauer herangerückt steht der Rest des Berchfrites o (Abbildung 6). Derselbe hat bei einer mittleren Wandstärke von 3·9 m einen äußeren Durchmesser von durchschnittlich 9·8 m. Der Sockel zeigt eine dreifache Abstufung. Die beiden untersten Mauerabsätze sind in Bruchsteinmauerwerk und je 20 cm, der oberste dagegen 16 cm breit, jedoch mit einer Hausteinfassung versehen (Abb. 10). Vom Innenraum des Berchfrites,

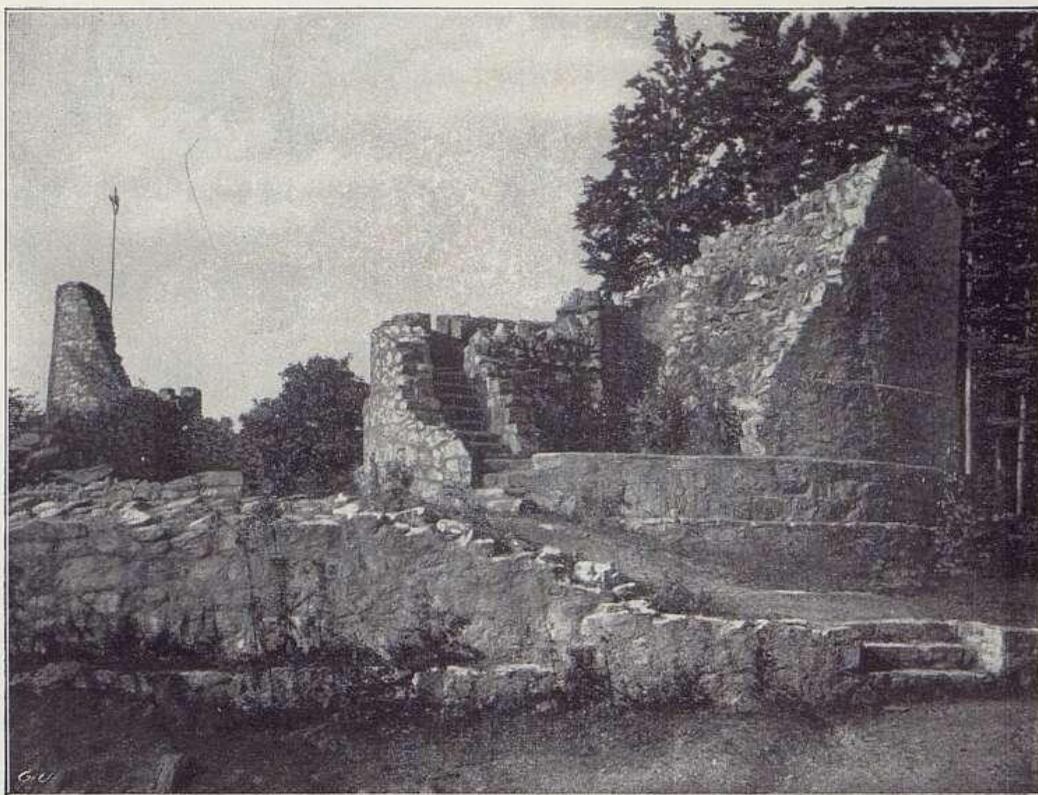
Um den Rest des Berchfrites für Besucher der Ruine bequem und gefahrlos zugänglich zu machen, hat man die Oberfläche des Mauerwerkes ausgeglichen, Stiegen angelegt und letztere sowohl nach der Außen- als auch nach der Innenseite mit Brüstungsmauern versehen, wie aus dem Plane ersichtlich ist (Abbildung 7). Die in diesen Brüstungsmauern wahrnehmbaren Fenster- bzw. Türöffnungen sind ebenfalls neuere Zutaten und wurden unter Wiederverwendung von ausgegrabenen Hausteinteilen hergestellt. Zwei dieser Steine zeigen Vertiefungen zur Befestigung von Angelhaspen (Abb. 11), die mit dem im Rat- hause zu Jauernig aufbewahrten und auf Reichenstein ausgegrabenen eisernen Türangeln übereinstimmen.

Abb. 7. Ruine Reichenstein. Berchfrit.

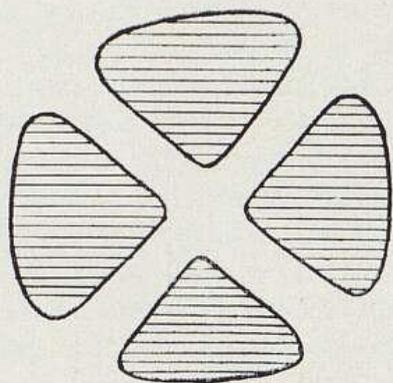
Abb. 8.

Anschließend an den vorerwähnten jüngeren Mauerzug befindet sich innerhalb der Ringmauer ein Wohngebäude p₁, dem wir daher dieselbe Erbauungszeit zuzuschreiben haben. Dasselbe ist nicht unterkellert, in gleicher Höhe wie das Terrain der Hauptburg gelegen und durch eine 98 cm breite Türe zugänglich. An einem Quader des Türgewändes, und zwar auf dessen oberer Auflagerfläche¹ ist das in Abb. 8 dargestellte kreuzförmige Steinmetzzeichen eingemeißelt.

Ruine Reichenstein.
Steinmetzzeichen am Wohngebäude.

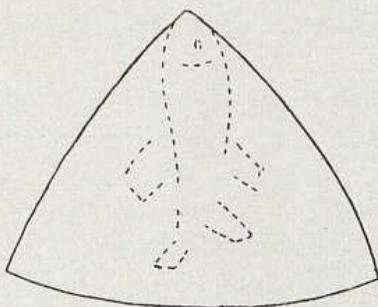
Abb. 9.

An der nördlichen Ecke dieses Gebäuderestes ist bei w ein Steinquader eingefügt, an dessen Stirnseite man mit einiger Phantasie, namentlich bei Abendbeleuchtung, ein eingeritztes dreieckiges Wappen (Abbildung 9) mit einem kopfübergestellten Fisch als Wappenbild erkennt, das man mit dem Geschlechte der Glubos in Verbindung bringt, welches die nahegelegene Burg Karpenstein sein Eigen nannte und in seinem Wappenschild einen goldenen Karpfen führte.²

Ruine Reichenstein.
Wappen am Wohngebäude.

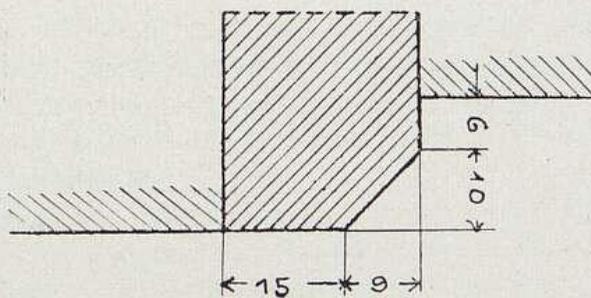
Abb. 10. Ruine Reichenstein. Mauer des Berchfrit.
