# Bývalá rychta v Sebranicích čp. 36

## Počátek systematického výzkumu vesnické usedlosti

Václav Kolařík – David Merta – Jiří Pokorný

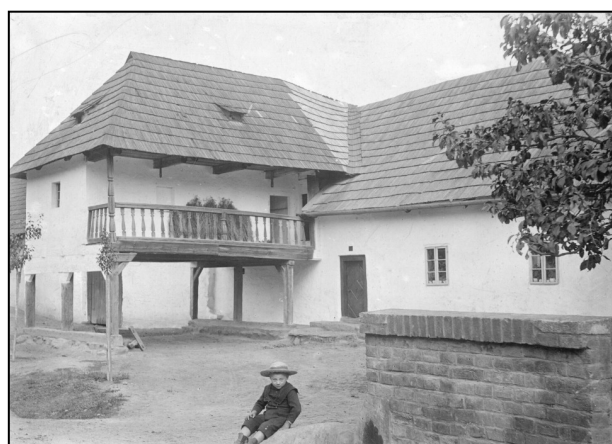
Obr. 1: Sebranice (okr. Blansko). Dobová fotografie podsedku čp. 36, pohled z návsi od jihu (foto Archiv Muzea Boskovicka, před r. 1904).

1738, nářečně zde zvaného žundr/žondr<sup>7</sup> (obr. 1, 2). Ves Sebranice leží na samém západním okraji rozšíření malohanácké formy lidového domu, který je ve své starší vývojové fázi přibližně do poloviny 18. století známý jako roubený trojdílný dům komorového typu s boční orientací, který je později nahrazován zděnými stavbami.

Abb. 1: Sebranice (Bez. Blansko). Zeitgenössisches Foto des Anwesens Nr. 36, Blick vom Dorfplatz aus, vom Süden (Fotoarchiv des Museums Boskovice, vor dem J. 1904).

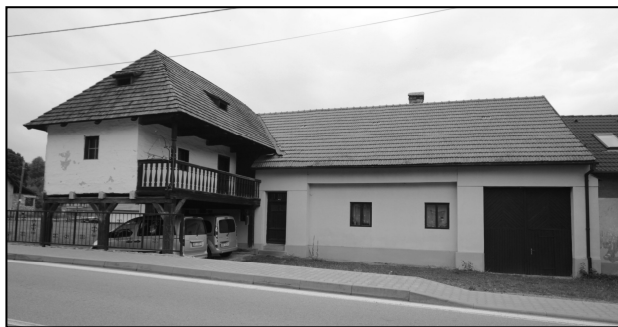
Obr. 2: Sebranice (okr. Blansko). Současný stav domu čp. 36, pohled z návsi od jihu (foto Archäia Brno o. p. s. 2013).

Ve třicátých letech 20. století došlo k radikální přestavbě obytného domu – zcela zanikla roubená síň a komora.<sup>9</sup> Obě funkčně potřebné prostory ale nahradila zděná novostavba průchodní síně a komory, před kterou byl zachován původní roubený žudr. Komora již proti komorám roubeným z nejstarší vrstvy zástavby nebyla patrová, nýbrž jen přízemní, a sýpkový prostor dříve umístěvaný do komor v patře byl nově situován až nad strop této komory do prostoru krovu (obr. 11). S touto stavební etapou také souviselo zbudování nové střechy nad obytným domem z pálené tašky a nového vaznicového krovu s dvojitou stojatou stolicí. Svislé tlaky od nové střechy na ponechané zbytky roubených konstrukcí u světnice a části kuchyně se eliminovaly přistavěním zděných pilířů ze strany návsi, kde vytvořily zároveň nová ostění pro vjezdová vrata (obr. 2). Ze strany dvora byl krov podepřen přístěnným sloupem a částečně vetknut do štitového zdiva sousedního čp. 35, protože tu v rámci zachování průjezdné šířky vjezdu do dvora nebylo dost místa ke stavbě zděného pilíře (obr. 6). Při pohledu z návsi se tak tato prvorepubliková stavební fáze nerasmazatelně zapsala do vzhledu celého objektu. Nové zdivo téměř o půl metru předstoupilo před původní stavební čáru roubeného domu<sup>10</sup> (obr. 2).

Abb. 2: Sebranice (Bez. Blansko). Heutiger Zustand des Hauses Nr. 36, Blick vom Dorfplatz aus, vom Süden (Foto Archaia Brno o. p. s., 2013).

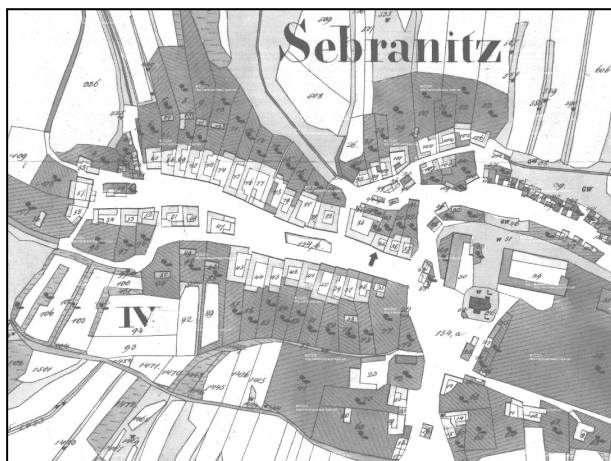
Obr. 3: Sebranice (okr. Blansko). Ves na císařském otisku stabilního katastru z r. 1826, podsedeč čp. 36 vyznačen šipkou (Ústřední archiv zeměměřičství a katastru, Praha, sign. B2/a/6, Morava a Slezsko 2699-1 Sebranice).

Urbanisticky je usedlost čp. 36 situována do východního konce sebranické návsi, do severní fronty, kde tvoří spolu s čp. 34, 35 a dnes již zbouraným čp. 38 blok usedlostí<sup>8</sup> (obr. 3, 4). Dnešní terén návsi je před usedlostí poněkud pozměněn novým navýšeným tělesem silnice č. 19/I; přesto se pod usedlostí mírně svažuje severním směrem.

Abb. 3: Sebranice (Bez. Blansko). Dorf auf dem kaiserlichen Abdruck des Urkatasters aus dem Jahre 1826, Anwesen Nr. 36 mit einem Pfeil bezeichnet (Zentralarchiv der Geodäsie und des Katasters, Prag, Sign. B2/a/6, Mähren und Schlesien 2699-1 Sebranice).

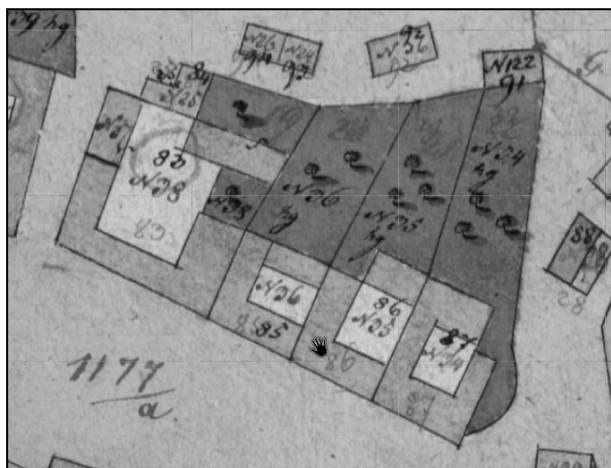
Obr. 4: Sebranice (okr. Blansko). Podsedeč čp. 36 na výřezu z indikační skici (Moravský zemský archiv v Brně, sign. D9, kart. 561, inv. č. 3027, mapa 2362).

Abb. 4: Sebranice (Bez. Blansko). Anwesen Nr. 36 auf dem Ausschnitt der Indikationsskizze (Mährisches Landesarchiv Brunn, Sign. D9, Kart. 561, Inv. Nr. 3027, Karte 2362).

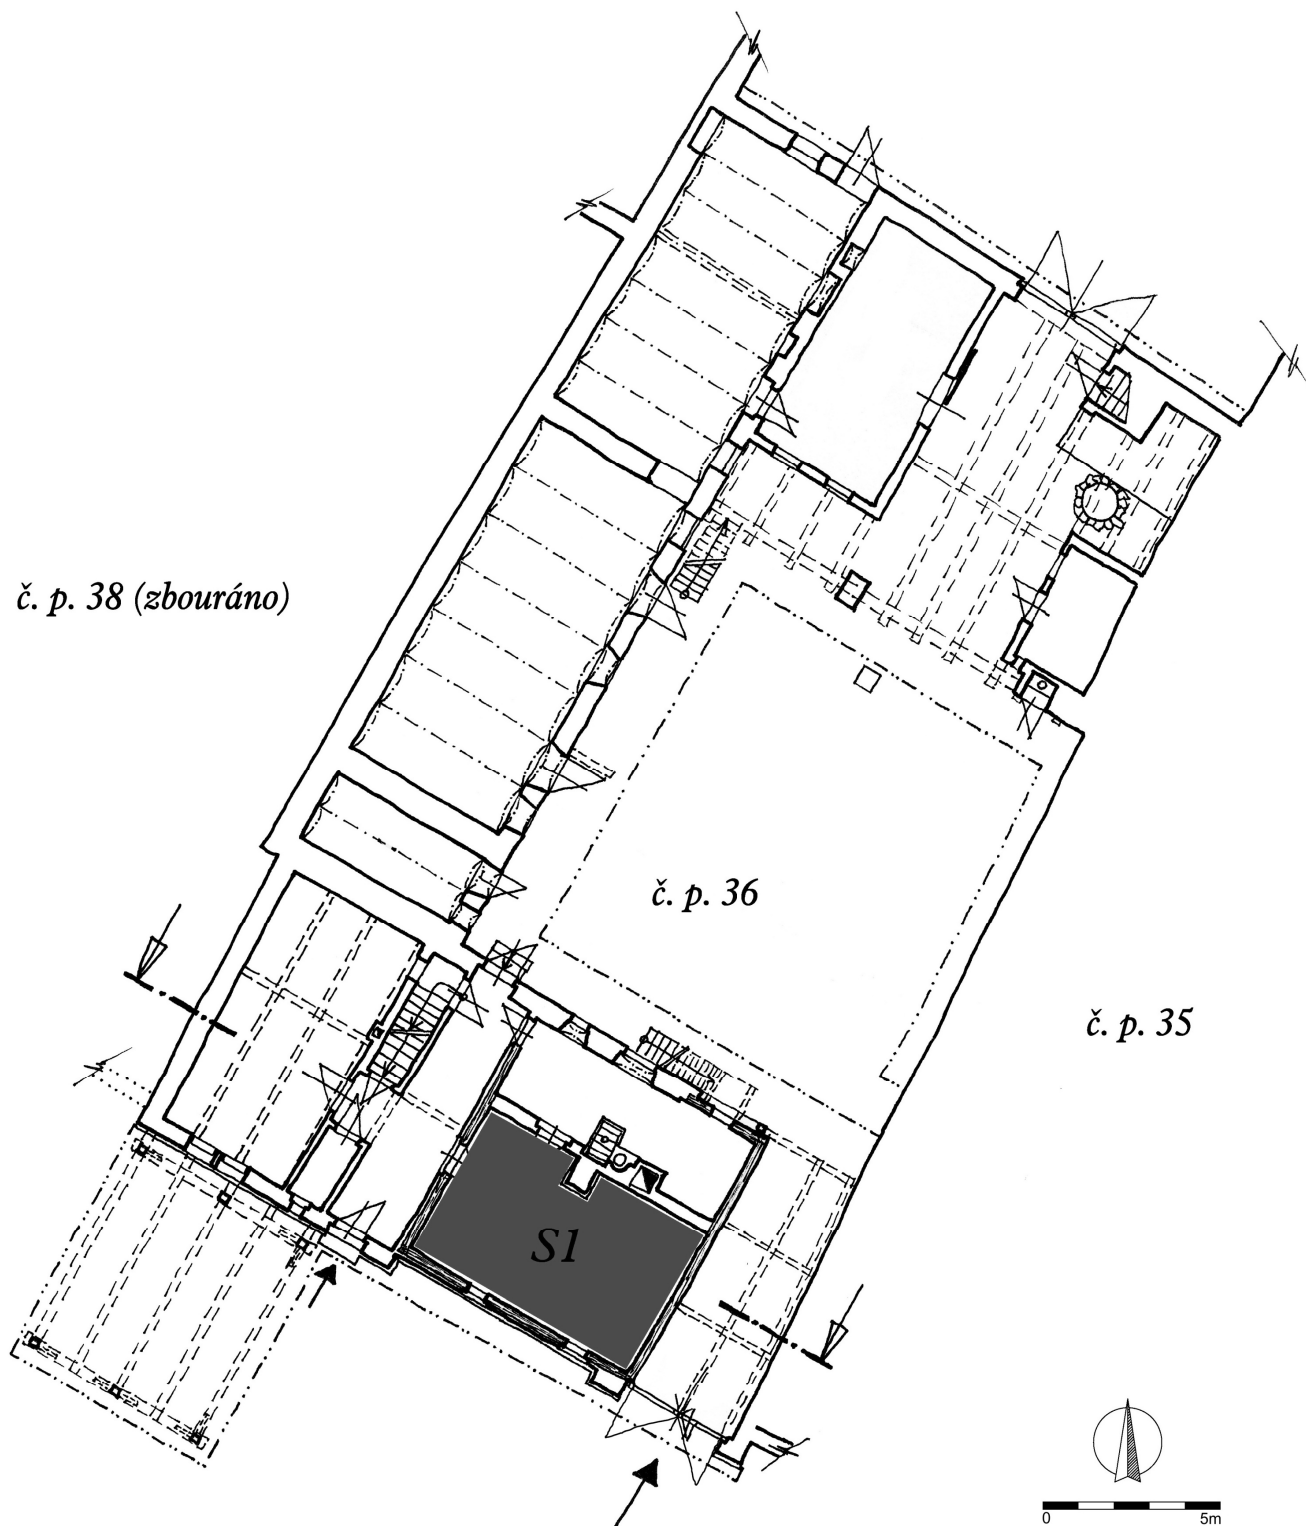
Obr. 5: Sebranice (okr. Blansko). Půdorys usedlosti čp. 36; vyznačena sonda archeologického výzkumu S1 (kreslil J. Pokorný 2013).

Zástavba bývalého podsedku je tříboká s obytným domem otočeným bočně, tedy v místě obvyklým okapem do návsi. Kolmo na dům navazují chlévy a na ně na severní straně velká kůlna. Z východní strany dvůr zcela uzavírá obvodová konstrukce hospodářského křídla sousedního objektu čp. 35 (obr. 5). Na severní straně navazuje na kůlnu menší oplocená ovocná zahrada, kterou od obecní cesty odděluje menší vodoteč.

tečně i síňovým dílem stojí na dřevěných sloupech žudr. Komorový díl a přilehlá polovina síně je podsklepena (obr. 5).

Jak už bylo zmíněno, se stavbou nové komory došlo ke změně výšek stropů u komorového a síňového dílu (srovnaly výšku se světnicovým dílem). Tím se žudr stal výrazným appendixem celé stavby reflektující stále vertikální členění starého roubeného domu a kolidující s výškami novostavby komory a síně. Prostor žudru je přístupný dveřmi přes vnější pavlač, na kterou se tak nově sestupuje po několika schodech z vyšší úrovně půdy (viz příčný řez současného stavu; obr. 11). Prvorepublikový stavební záměr nového komorového dílu počítal, že dříve nebo později dojde k úplnému odstranění žudru. K tomu naštěstí nikdy shodou mnoha náhod nedošlo. Nová komora byla totiž vystavěna se záměrem pozdějšího rozšíření obývaných prostor domu – v návěsní zdi je osazen překlad ve dvojnásobné výšce současného okénka směřujícího těsně pod podlahu žudru. Pod tímto překladem je rozměrná nika nachystaná k vybourání a osazení velkého několikadílného okna do návsi po zbourání žudru. Rovněž je do zdi mezi síní a komorou vestavěno těleso komínu, který však končí nedostavěn na půdě (obr. 5, 11).

V první etapě, která byla prováděna v srpnu 2013 až lednu 2014, se záchranný archeologický výzkum (dále jen ZAV) zaměřil na exkavaci a dokumentaci archeologických situací narušených v souvislosti s výměnou podlahy a sanací přilehlých svislých konstrukcí ve světnici (obr. 5, místnost č. 102, sonda S01, 30 m<sup>2</sup>). V průběhu ZAV došlo k postupnému odebrání novověkých úrovní pro potřeby uložení konstrukčních vrstev nové dřevěné podlahy do hloubky 0,3 – 0,4 metru. V severozápadním, jihozápadním a jihovýchodním rohu místnosti byly položeny tři menší zjišťovací sondy, které měly za úkol ověřit starší stavební vývoj dotčené části usedlosti. Dokopaná úroveň byla po ukončení výzkumu odseparována netkanou textilií a zasypana štěrkem, do kterého budou uloženy polštáře nové dřevěné deskové podlahy.

Abb. 5: Sebranice (Bez. Blansko). Grundriss des Anwesens Nr. 36; bezeichnet ist der archäologische Suchschnitt S1 (Zeichnung J. Pokorný 2013).

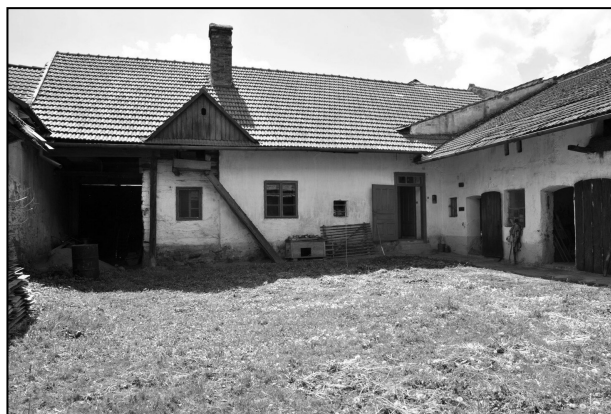
Obr. 6: Sebrany (okr. Blansko). Pohled ze dvora (od severovýchodu) na obytnou část domu (foto J. Pokorný 2011).

Abb. 6: Sebranice (Bez. Blansko). Blick vom Hof aus (vom Nordosten) auf den Wohnteil des Hauses (Foto J. Pokorný 2011).

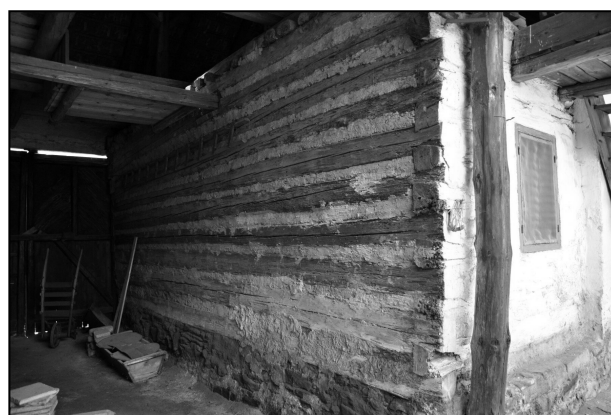
Obr. 7: Sebrany (okr. Blansko). Pohled ze dvora (od severovýchodu) do průjezdu na východní stěnu roubené světnice (foto J. Pokorný 2011).

Abb. 7: Sebranice (Bez. Blansko). Blick vom Hof aus (vom Nordosten) in die Durchfahrt, auf die gezimmerte Wand der Stube (Foto J. Pokorný 2011).

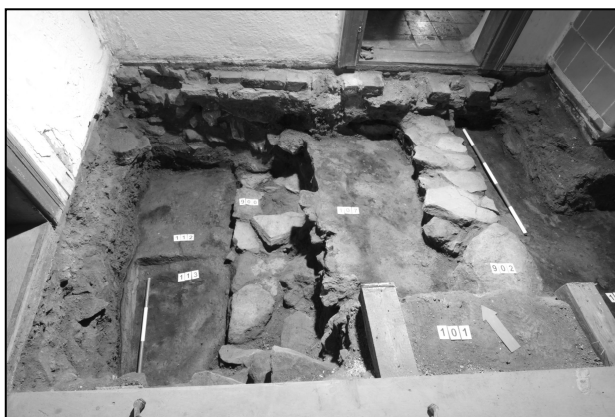
Obr. 8: Sebranice (okr. Blansko). Interiér světnice, sonda S1. Odkryté pozůstatky obvodových konstrukcí a podlah starších usedlostí (foto Archaia Brno o. p. s. 2013).

Níže odkrývané situace náležely starším, zaniklým stavebním fázím usedlosti. Jednalo se o tři po sobě následující části domů dřevěné roubené konstrukce na kamenné podezdívce, vždy s hliněnými podlahami (obr. 8, 9). Dobu funkce nejmladší z nich (s. j. 902) můžeme zařadit do 2. poloviny 16. a 17. století. Podařilo se z ní odkrýt západní kamennou podezdívku neexistující roubené konstrukce. Ostatní podezdívky se nacházely vně současného půdorysu světnice, případně byly mladší stavbou zničeny. Z východní strany přiléhala k uvedené podezdívce hliněná podlaha s. j. 111, na západní straně byla starší podlaha pravděpodobně v minulosti zničena. Na podlaze byly patrné stopy po mobilním vybavení interiéru v podobě drobných otisků a jamek. Stavení, ve kterém tvořila podezdívka s. j. 902 pravděpodobně západní obvod světnice, zaniklo někdy na počátku 17. století zničujícím požárem. Destrukce domu byla rozhrnuta (s. j. 122) a na jejím povrchu byla vytvořena někdy po roce 1624 podlaha nová (s. j. 114=121=125).<sup>21</sup> Ta zanikla v 2. polovině 17. století při stavbě současné kamenné podezdívky domu. S touto fází domu souvisí v jihovýchodním rohu stávající světnice odkrytá jáma (výkop s. j. 500) s podhloubenými stěnami, sloužící pravděpodobně jako zásobnice (obr. 10:C).

Abb. 8: Sebranice (Bez. Blansko). Interieur der Stube, Suchschnitt S1. Freigelegte Überreste von Umfassungsstrukturen und Fußböden der älteren Anwesen (Foto Archaia Brno o. p. s., 2013).

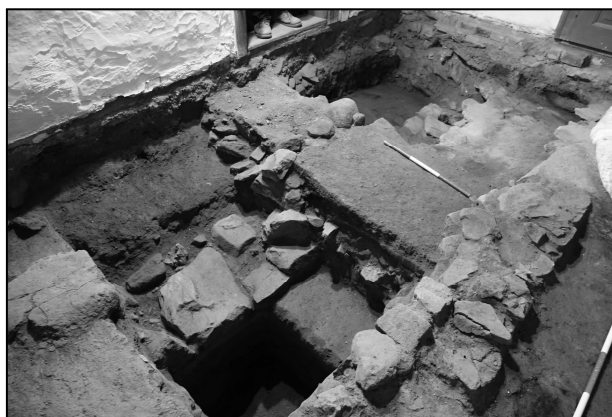
Obr. 9: Sebranice (okr. Blansko). Interiér světnice, sonda S1. Odkryté pozůstatky obvodových konstrukcí a podlah starších usedlostí (foto Archaia Brno o. p. s. 2013).

Abb. 9: Sebranice (Bez. Blansko). Interieur der Stube, Suchschnitt S1. Freigelegte Überreste von Umfassungsstrukturen und Fußböden der älteren Anwesen (Foto Archaia Brno o. p. s., 2013).

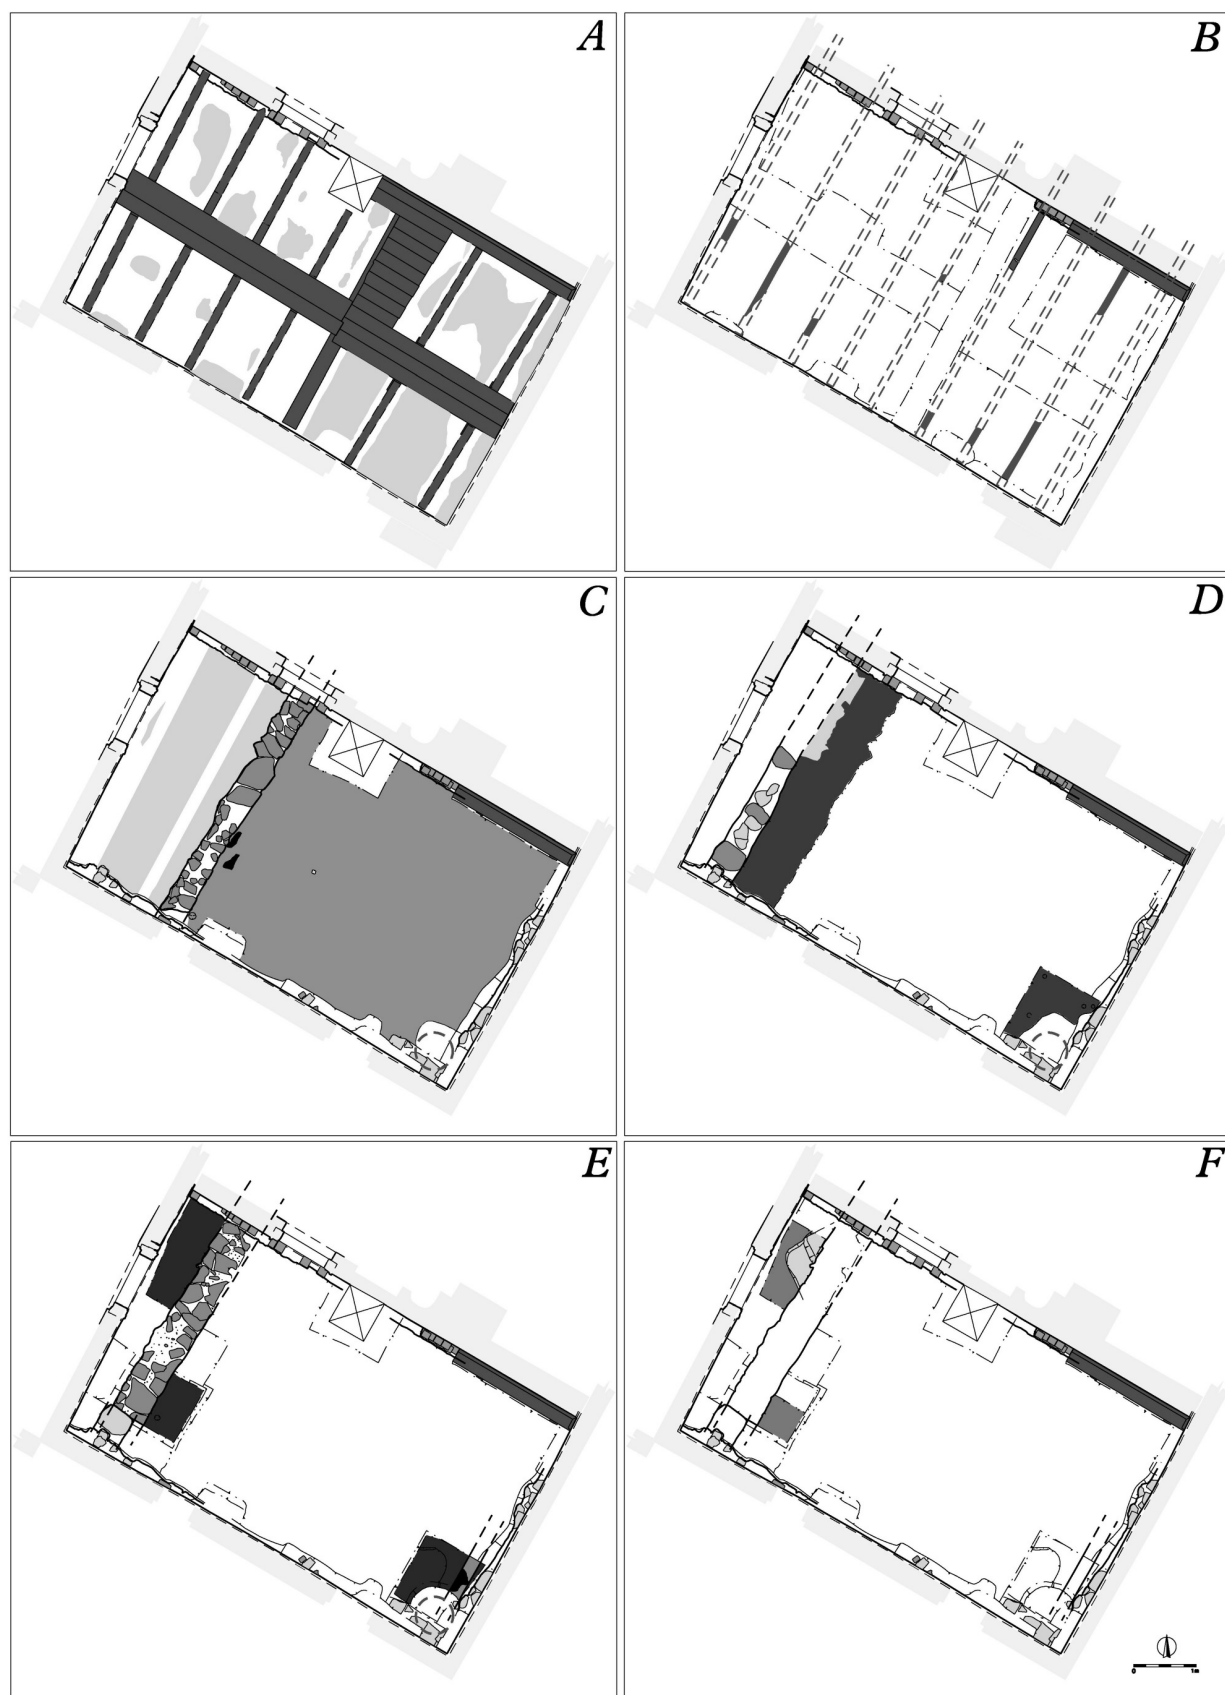
Obr. 10: Sebranice (okr. Blansko). Sonda S1. Půdorys světnice s vyznačením jednotlivých stavebních fází odrytých archeologickým výzkumem (kreslil V. Kolařík 2013).

vých měst a objektů v 60. letech 20. století.<sup>17</sup> Předpokládáme, že podlaze s. j. 901 předcházela starší prkenná podlaha, po níž se však nedochovaly žádné pozůstatky (obr. 10:A).

Výkopy pro polštáře dřevěné podlahy s. j. 901 porušily zbytky hliněné podlahy s. j. 101, která byla zachována pouze fragmentárně, a to především v západní části místnosti (obr. 10:A). Podlaha vznikla někdy v průběhu 19. století, v souvislosti s ní došlo také k opravě hliněných omazů stěn interiéru světnice. Zároveň s podlahou s. j. 101 byla pravděpodobně vyzděna cihlová příčka s. j. 903, která vydělila na severní straně od původně větší čtvercové roubené světnice samostatnou místnost – kuchyň (místnost 103). Před položením podlahy s. j. 101 došlo rovněž k odstranění nejspodnější srubnice jižní stěny světnice, která byla pravděpodobně poškozena hnilobou nebo škůdci. Vzniklá mezera byla vyzděna kamennou plombou (s. j. 907).

nána, na ní byla poté vytvořena další hliněná podlaha s. j. 136, která zanikla až v souvislosti s výstavbou domu s. j. 902. V kamenné destrukci, přiléhající od západu ke stavbě, byl nalezen kamenný neolitický sekeromlat, pravděpodobně doklad tzv. hromového kamene.<sup>22</sup> Dobu fungování stavby klademe na základě keramiky ze zánikových vrstev do 1. poloviny 16. století (obr. 10:D).

Nejstarším zachyceným pozůstatkem stavby roubené konstrukce na kamenné podezdívce byla zeď s. j. 900. Několik fází hliněných podlah korespondujících úrovní se nacházelo na obou stranách konstrukce (s. j. 112, 115, 134). Některé z nich nesly stopy požáru. V úrovni východní stěny stávajícího domu byly na podlaze náležející ke konstrukci s. j. 900 odkryty pozůstatky malé části zuhelnatělého trámu s. j. 908, pravděpodobně součásti dřevěné příčky domu.<sup>23</sup> Podlaha pokračovala i dále k východu do prostoru dnešního průjezdu. V rámci nevelkých sond se na podlaze popisované stavby podařilo opět dokumentovat několik jamek interpretovaných jako pozůstatky po mobilním zařízení interiéru. Na základě datování keramických nálezů stavba vznikla a fungovala v průběhu 15. století (obr. 10:E).

Pod nejstarší doloženou podlahou bylo drobnou sondou v západní polovině světnice dokumentováno homogenní souvrství, jehož nejstarší zkoumaná část pochází ze 13. století (s. j. 153, 154). Pod těmito vrstvami byla odkryta malá část stupňovitého výkopu, který můžeme předběžně považovat za pozůstatek sklípku (?), respektive jeho vstupní šíje (s. j. 501). Výkop vyhloubený do geologického podloží zanikl v 1. polovině 13. století. Pokud je možné z velmi malé plochy odkryvu usuzovat, nerespektuje výkop průběhem svých stěn současnou parcelaci, ale je k ní posazen nakoso (obr. 10:F).

Abb. 10: Sebranice (Bez. Blansko). Suchschnitt S1. Grundriss der Stube mit der Bezeichnung einzelner, während der Grabung entdeckter Bauphasen (Zeichnung V. Kolařík 2013).

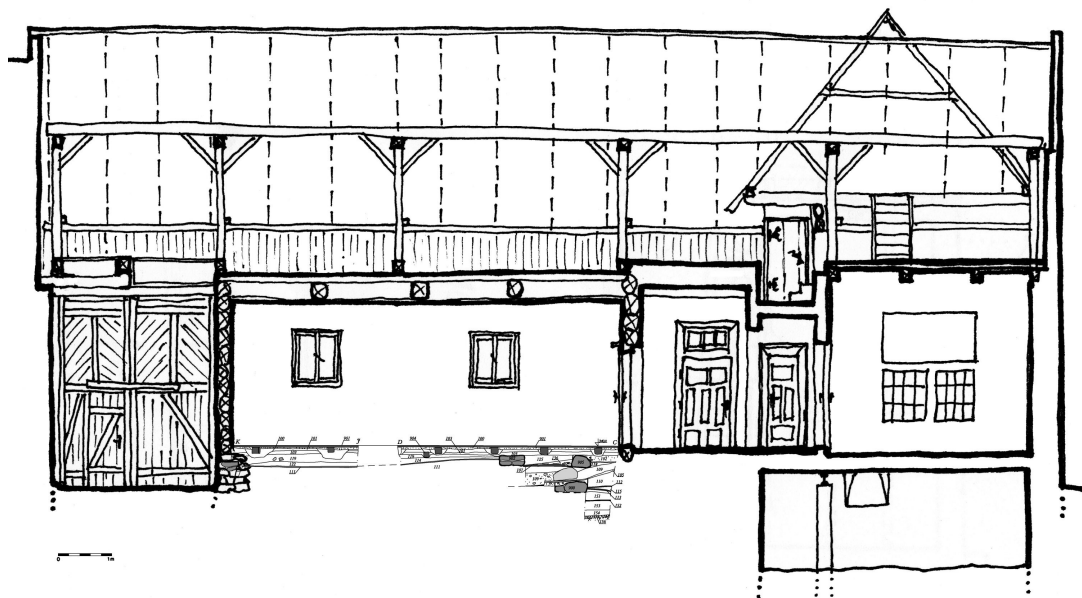
Obr. 11: Sebranice (okr. Blansko). Řez obytnou částí usedlosti čp. 36 s doplněným profilem podlahových úrovní (kreslil J. Pokorný 2013, doplnil V. Kolařík).

Abb. 11: Sebranice (Bez. Blansko). Längsschnitt durch den Wohnteil des Anwesens Nr. 36 mit ergänztem Profil der Fußbodenniveaus (Zeichnung J. Pokorný, 2013, ergänzt von V. Kolařík).
