## KOZOJEDY, okr. Rakovník, Středočeský kraj

### Vrchnostenský dvůr Rychvald

14.–15. století

## **Archeologický atlas Čech**

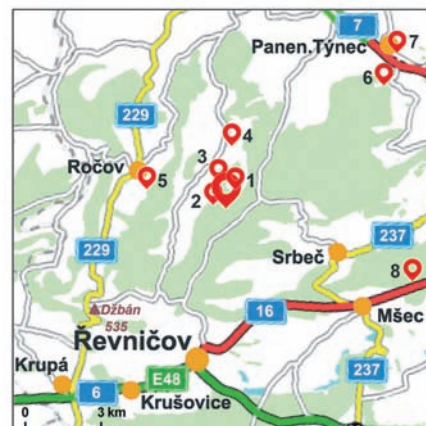
□ Plán lokality podle Kypťáka a kol. 2012; upravil D. Novák podle LLS snímku.

**Popis:** Lokalita položená na široké ostrožně se skládá z několika částí. Tou nejzřetelnější je samotná mírně lichoběžníková plocha dvora (**A**) o přibližných rozměrech 60 × 50 m, vymezená destrukcí kamenné zdi. Ohradní zeď byla na východní straně vedena po okraji prudkého srázu a v ostatních směrech oddělovala dvůr od plochého terénu ostrožny. Do dvora se vstupovalo severní částí západní strany, kde se nacházejí zbytky brány s dovnitř zataženými rameny, vytvářejícími vstupní koridor. Zástavbu rozeznáváme při severní straně dvora, přičemž jejím jádrem jsou pozůstatky \*trojdílného domu (**1**): hluboko zahlobouná \*komora ležela na západní straně, uprostřed se nacházela vstupní \*sň a obytná část byla situována ve východní části stavby. Tento dům byl z větší části zděný, dosahoval 16 m délky a přiléhá přímo k ohrazení. Tvořil hlavní obytnou stavbu dvora a považujeme jej za sídlo jeho správce. V západním a jižním sousedství domu se nacházejí reliktů dalších budov (**2**), při jejichž stavbě se více uplatnily dřevěné konstrukce a které snad sloužily pro potřeby hospodářského provozu.

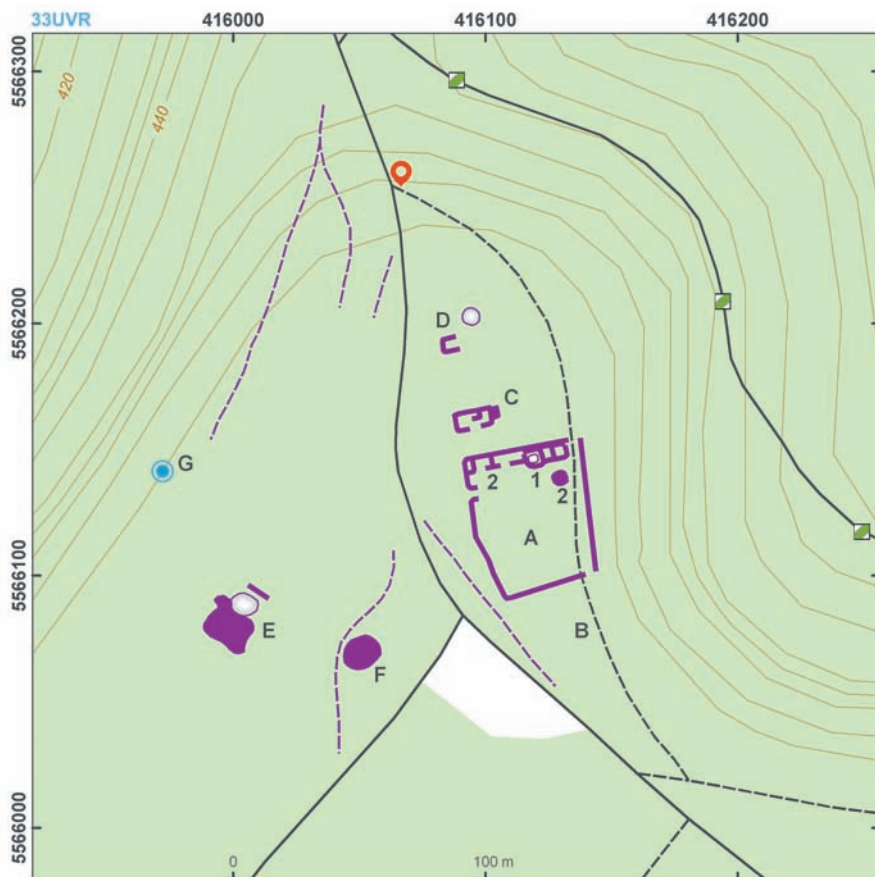
→ Pozůstatky patrové zděné stavby (E) západně  
od dvora. Foto Z. Kačerová, 2013.

Opodál směrem k jihozápadu jsou patrné zbytky třetí, mohutné, snad dokonce patrové zděné stavby o rozměrech 15 × 11 m (**E**), k nimž přiléhá mělce zahlobouný prostor (10 × 8 m). Tento komplex budovy a přihrazeného dvorku či lehčí stavby vysvětlujeme jako skladiště úrody, \*špýchar. Ten v jiných případech většinou stával přímo v areálu dvora, nicméně v této situaci byl snad umís-

těn mimo vlastní ohrazení. Mohly tak být odděleny výnosy plynoucí klášteru a výnosy, které si za svou službu ponechával světský správce dvora z řad nižší šlechty. Rozeznat bližší stavební podobu budovy špýcharu se zatím nepodařilo; místy vystupující líce kamenných zdí nevytvářejí zcela jasné tvary, ale pouze asi 2,5 m vysokou nesourodou kupu.

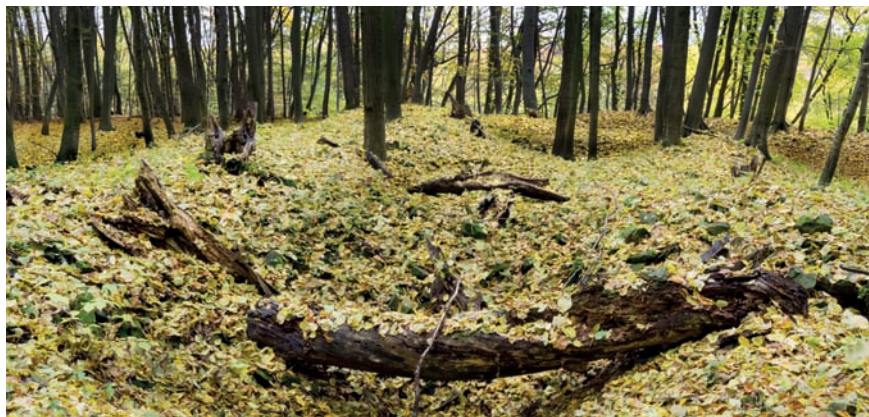
↖ Detail zahloubeného komorového dílu hlavní  
obytné stavby dvora. Foto Z. Kačerová, 2013.

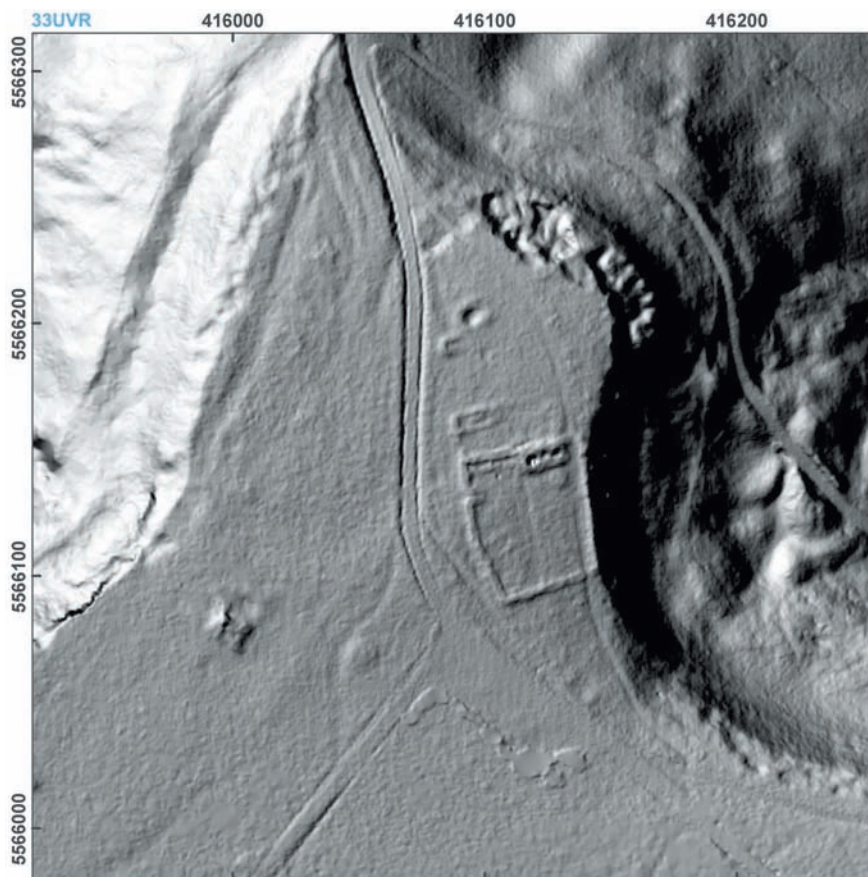
↗ LLS snímek (stínovaný model) dvora s okolím.  
Data ČÚZK Praha; zpracoval D. Novák, 2014.
