## ROLAVA, okr. Sokolov, Karlovarský kraj

### Zaniklý důlní závod a zajatecký tábor

## **Archeologický atlas Čech**

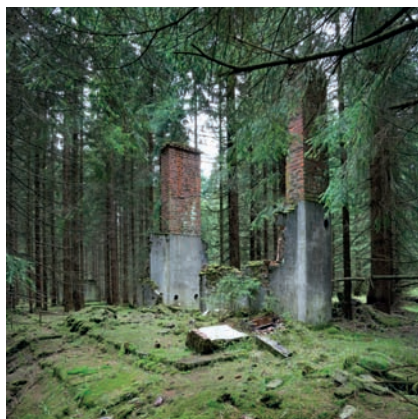
↑ Nikdy nevyprázdněná rudná síla. Foto Z. Kačero-vá, 2014.

je do značné míry překryt betonovou zátkou ústí šachty. Ta představuje jeden z mála pozdějších zásahů v areálu, neboť vznikla jako nouzové bezpečnostní opatření snad až v 60. letech. Mnohem lépe je dochován železobetonový skelet rudného mlýna, který tvořil nezbytný mezistupeň zpracovatelského procesu, než se čerstvě vytěžená rudnina dostala do jednoho ze čtyř skladovacích sil. Jejich železobetonová skořepinová konstrukce dosahuje dodnes úctyhodné výšky 19 m a spolu s přiléhá-

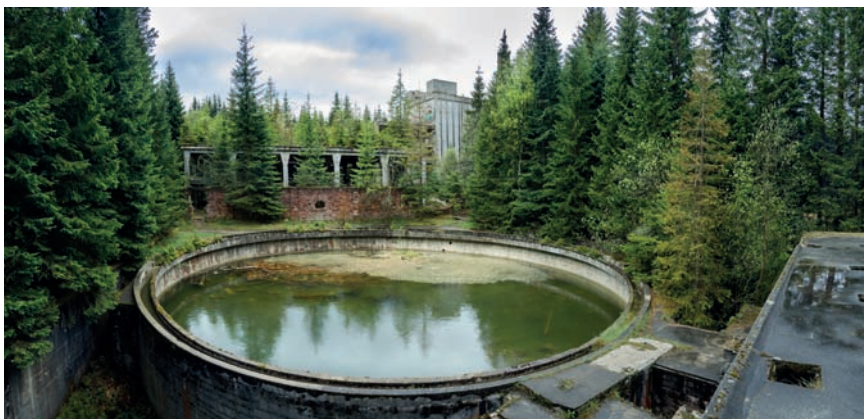
↑ Ruina odvěšovací stanice. Foto Z. Kačerová, 2014.

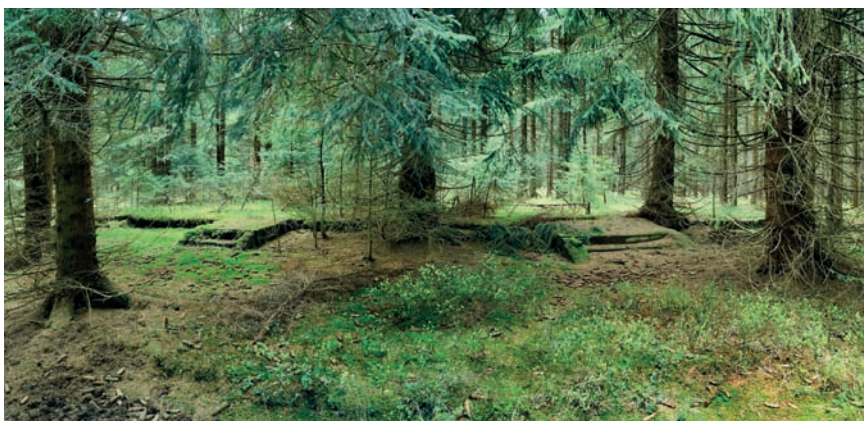
↗ Odkalovací nádrž, v pozadí úpravna rudy a rudná sila. Foto Z. Kačerová, 2014.

jícím komínem, který sahá až do výše 25 m, vytváří dominantu celého areálu. Dále na jih navazují relikt úpravy rudy, které dnes návštěvníkovi skýtají bizarní kombinaci industriálního interiéru s otevřenými průhledy do bezprostředně navazujícího přirozeného lesního porostu. Krušnohorské nebe se pak zrcadlí na hladině přilehlé, původně zastřešené, nádrže zhušťovače kalů...
