# Švédské šance, novověké polní opevnění

Horní Moštěnice, okr. Přerov, Olomoucký kraj  
1643 – období Třicetileté války

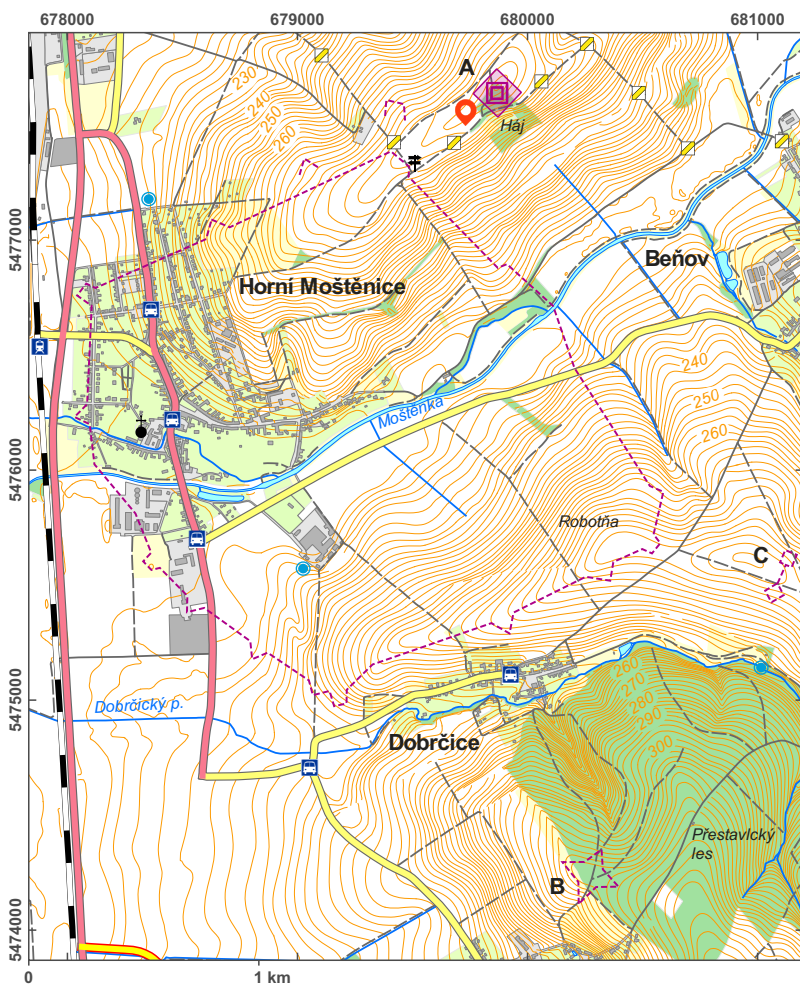
**Popis:** Z původního táborového komplexu se do dnešní doby dochovaly pouze relikty vnější reduty v poloze Švédské šance (A) severovýchodně od Horní Moštěnice. Stopy opevnění v polích a na okrajích rozšířeného

Táborový komplex se rozkládal na katastru dnešních obcí Horní Moštěnice a Dobřčice, s externím objektem hlavní šance (B) na k. ú. Přestavky u Přerova. Původně měl tábor šestiboký půdorys, náspy byly zesíleny trojbokými a čtyřbokými sypanými \*bastiony. Plochou táboru protékala vodoteč Moštěnka, vhodná jako zdroj užitkové vody pro napájení koní. Mimo opevnění byly vybudovány čtyři \*reduty. Jedna ležela na jihovýchodě (C), tři se nacházely v linii před severním nárožím táboru (rekonstrukce polohy dle Peška – Plaček 2002).

Pozoruhodným externím objektem byla tzv. hlavní šance – čtyřúhlá hvězdice severovýchodně nad Přestavky, v místě také zvaném Švédské šance. [hd, pš]

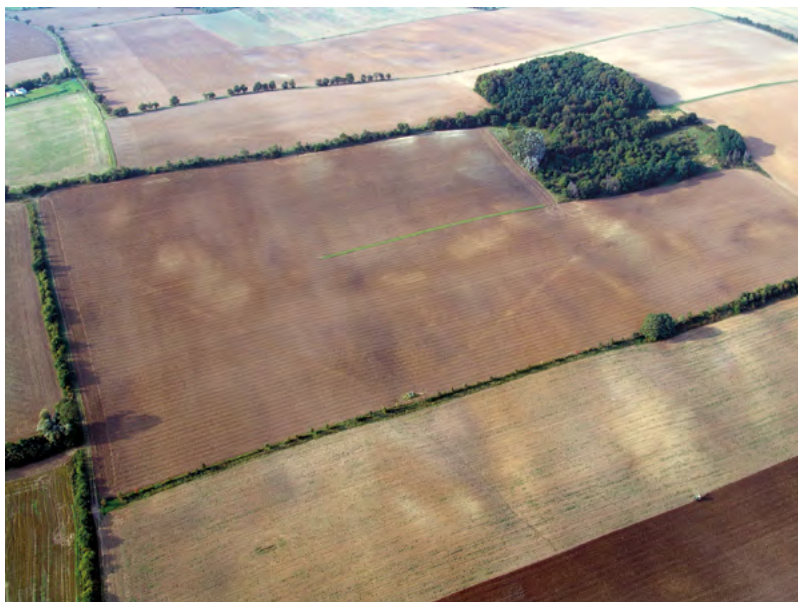
↑ Letecký pohled na Švédské šance a porostové příznaky od jihu. Foto M. Kalábek 2006

intravilánu Horních Moštěnic zanikly díky kultivaci a terénním úpravám, nicméně jsou patrné na leteckých snímcích.
