# Počítačová dokumentace a vizualizace v archeologii

# Využití trojrozměrného laserového scanneru v archeologii

Dagmar Dreslerová, Jan Frolík, Tomáš Mikolášek

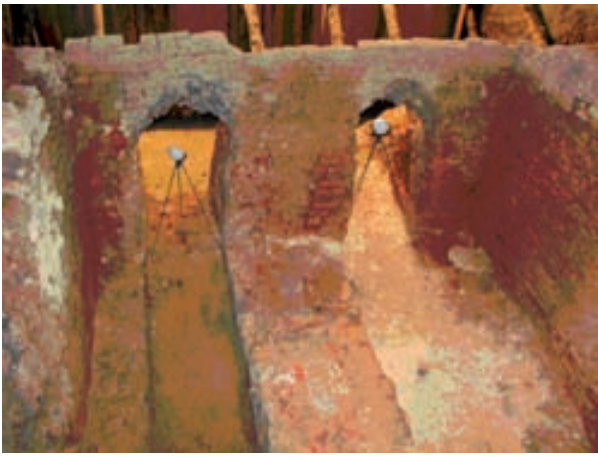
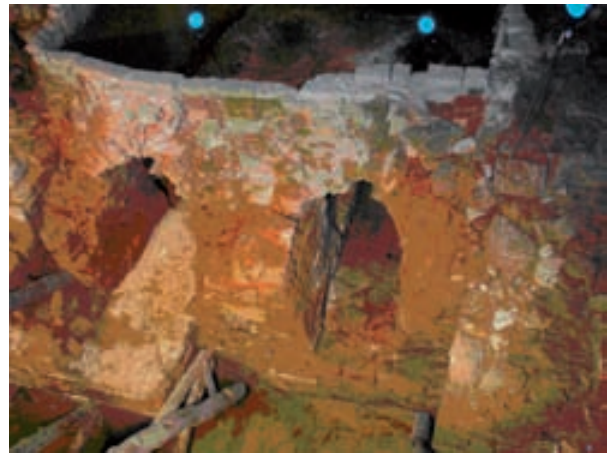
Obr. 5. Kutná Hora – Jezuitská kolej. Výzkum vápenické pece. Pohled v podobě trojúhelníkové sítě. Zobrazení: I. Koloušek.

Stejný dokumentační záměr mělo nasnímání pozůstatků vápenické pece (**obr. 5**), objevené a zkoumané v letech 2002–2003 na horním (jižním) nádvoří Jezuitské koleje v Kutné Hoře (*Blažková-Dubská – Frolík 2005; Frolík 2007*). Uvedená pec představuje unikátní technické zařízení z 2. poloviny 17. a starší části 18. století, dochované s velkým množstvím stavebních detailů a vnitřního vybavení. Během dalšího výzkumu se druhotně přidružil i aspekt záchranný. Přestože investor souhlasil se zachováním pece a jejím zakomponováním do nově upravovaného nádvoří, problém s financemi na restaurování zdíva a stavbu ochranného přístřešku znamená, že pec je již čtvrtým rokem chráněna provizorním zakrytím a snadno se může stát, že výstup z laserového scanování bude jediným svědectvím původního nálezového stavu. Pokud by k tomu došlo, může se naopak stát podkladem pro rekonstrukci původního stavu památky samotné.

The next task is scanning the remains of the lime burning kiln uncovered and investigated in the courtyard of the Jesuit College in Kutná Hora (fig. 5). The kiln is a unique technological device from the 2nd half of the 17th and the early part of the 18th century surviving including a quantity of construction details and internal furnishing. The problems concerning the funding for the restoration of the walls and construction of a protective shelter suggest that the kiln might not be preserved for the future and the output from the laser scanning will be the only evidence of the original condition of the kiln at the time of its discovery providing data for the reconstruction of the technical heritage monument itself.

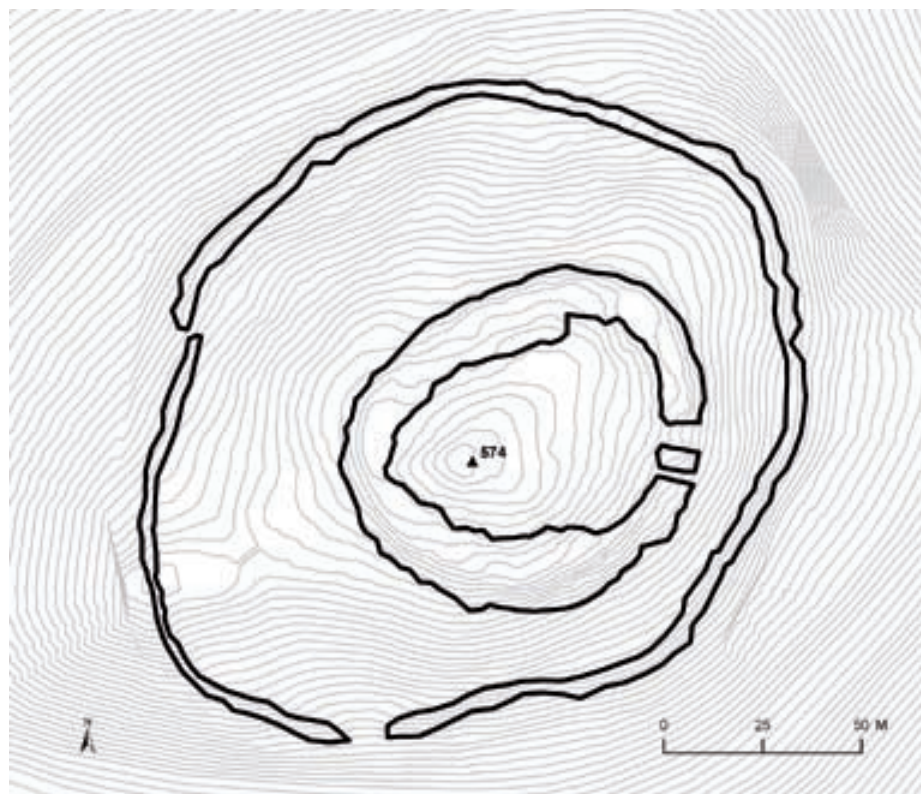
Obr. 8. Boudy, okr. Písek. Interpretací zakreslení průběhu valů. Zobrazení: P. Sankot.

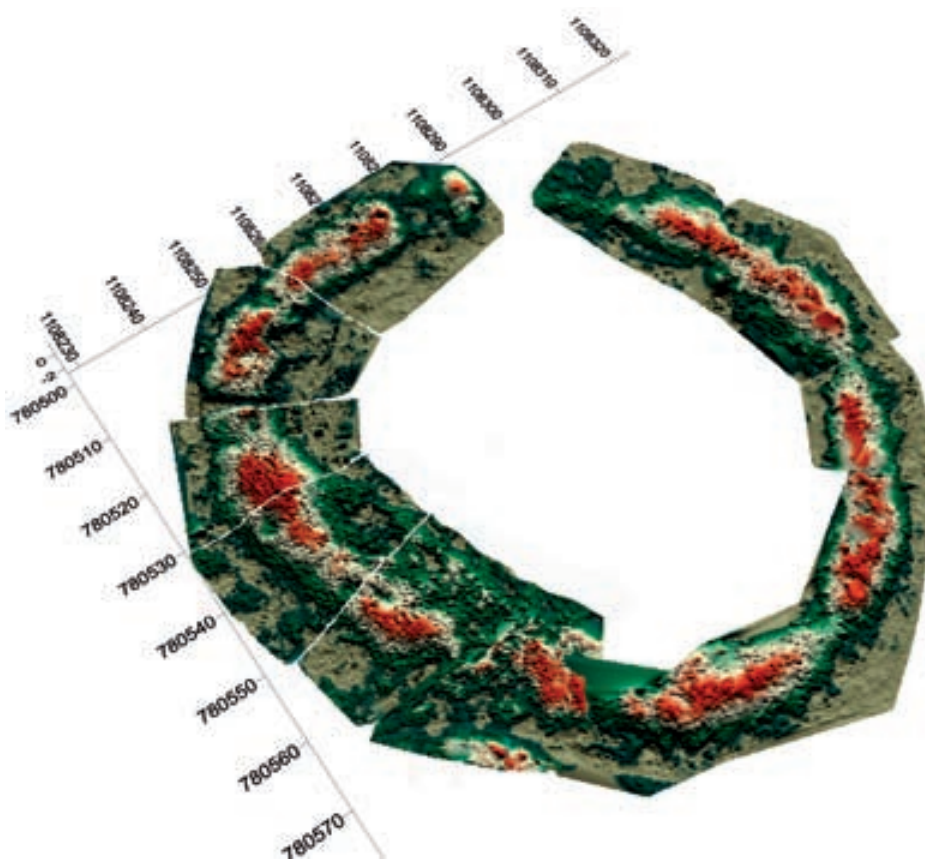
Obr. 13. Boudy, okr. Písek. Celkový pohled na vnitřní val. Zobrazení v programu Surfer A. Danielisová.

kteřé byly také nalezeny. První vizualizace byla provedena programy Atlas a Cyklon. Program Atlas vykreslil jednotlivé segmenty s velkou plasticitou a kýženým efektem: paprskovité útvary byly dobře patrné (**obr. 11**). Při zpracování dat pomocí programu Cyklon naopak nebyl výsledný snímek nijak přesvědčivý. Nejlepšího zobrazení se podařilo dosáhnout v programu Surfer (úpravy dat a zobrazení Alžběta Danielisová) a to jak ve dvourozměrné, tak samozřejmě i trojrozměrné verzi (**obr. 12, 13**).

Jinou zajímavostí zjištěnou interpretací modelu je fakt, že úroveň koruny valu byla po celém obvodu zachována v relativně stejné výšce, lišící se mezi 10–20 cm. To ukazuje, že i při soustavném ničení památky je celá destrukce vnitřního valu zřejmě blíží své původní podobě, než jsme předpokládali. Výzkum totiž ukázal, že prostor za zdí, která nemohla vzhledem ke své chatrné konstrukci o mnoho překročit výšku jednoho metru, byl po celé šířce valu vyplněn naházenými kameny, původně navršenými nad výšku zdi. Konečně, celá koruna valu byla rozdělena více či méně pravidelnými mělkými prohlubněmi asi na 6 segmentů (**obr. 13**).
