# ARCHEOLOGICKÉ ROZHLEDY

XV - 1963

V květnu až září 1962 pokračoval Vojenský historický ústav v archeologickém výzkumu hradu Sióna (u obce Chlístovice, okres Kutná Hora), který byl zahájen zjišťovacím výzkumem v květnu až červenci 1961. (Zpráva o tomto zjišťovacím výzkumu byla podána v Historii a vojenství IV - 1961, 682.) Výzkumem, který je plánován na sedm let, má být postupně odkryt celý půdorys tohoto jediného husity vybudovaného a s nimi zaniklého hradu, který má v historii našeho národa významné postavení.

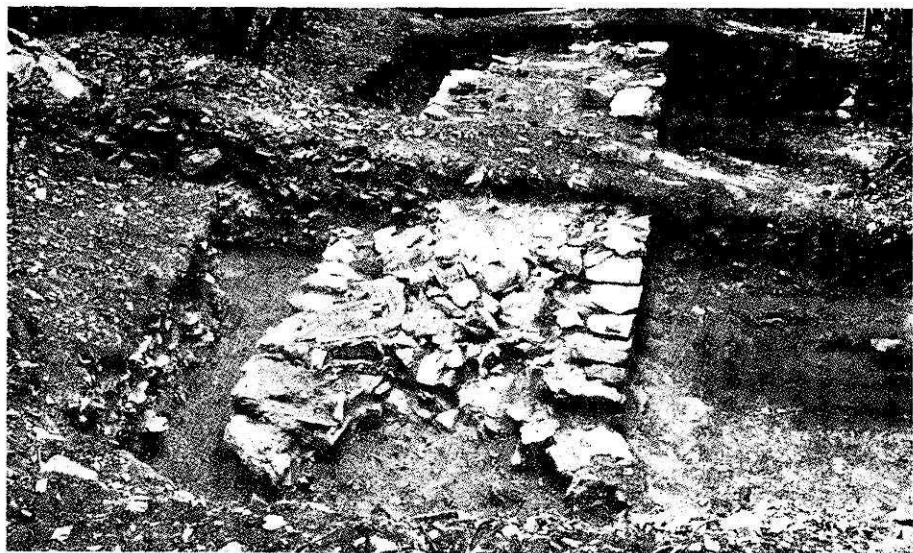
Obr. 69. Hradištko—Sekanka. Hradební zeď za vnitřním valem. Celkový pohled na zahloubený objekt 10/5. — Festungsmaur hinter dem Innenwall. Gesamtansicht auf das eigentliche Objekt 10/5.

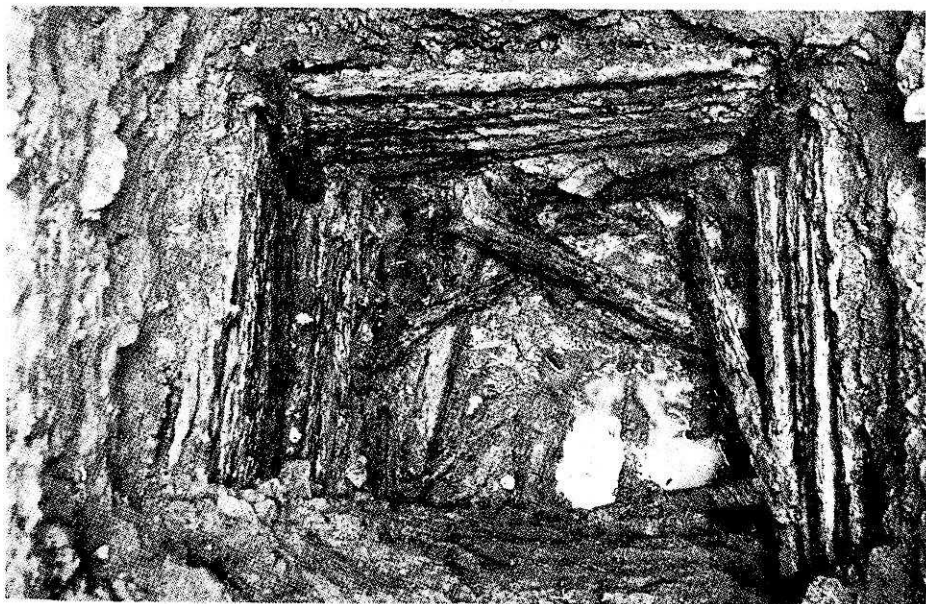
Obr. 71. Hradištko—Sekanka. Objekt v sondě 17, vchod a zděná plenta jižní stěny;  
studna s dřevěnou výdřevou. — Objekt in Sonde 17 (Eingang); Brunnen.

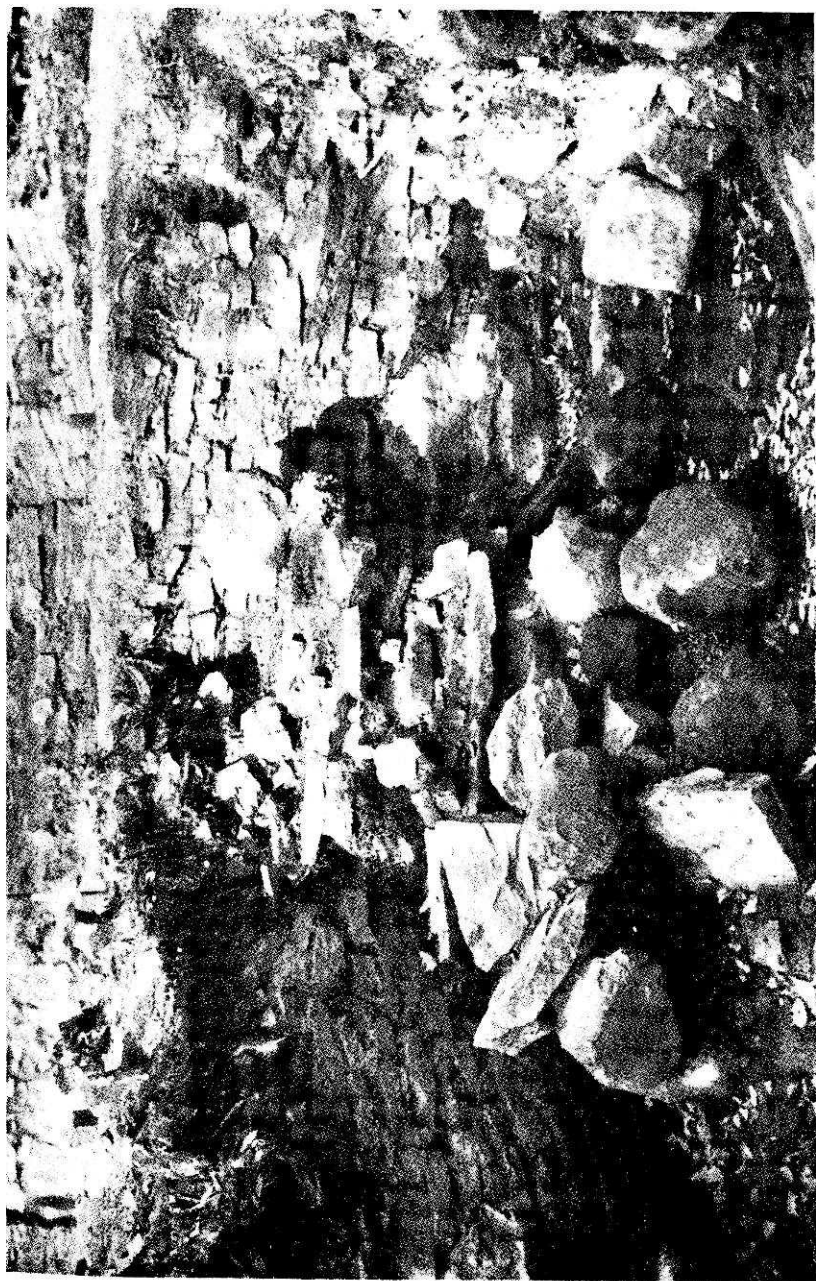
Obr. 73. Sión (o. Kutná Hora). Prakové kamenné koule mezi ssutí zdiva ve sklepení „paláce“. Steinerne Schleuder-  
kugeln im Mauerschutt des Kellerraumes.

K této hradební zdi byla přizděna mohutná obdélná stavba (objekt č. 10), z níž se zachovalo pouze základové zdivo, které v době života hradu bylo pod úrovní podlaží — sklepení. Skalnaté dno této stavby nebylo rovné — prakové koule kamenné, které zde byly od- 73  
kryty, naznačují, že zde byly tři výškové roviny podlahy se vzájemným rozdílem 0,5—1 m. Zdi stavby byly přizdívány ke skále, v níž byl sklep vytesán. Kameny jsou spojeny maltou, zeď je přesně líčována — zejména na vnitřní straně stavby, kde jsou i stopy omítky. Z vnější strany byla zřejmě ke zdi nahrnuta hlína s drobným štěrkem. Profil kontrolního bloku, vedeného prostorem této stavby po ose západ—východ, ukázal, že stavba byla poškozena požárem, při němž prohořely a propadly se spolu s dlaždicovou podlahou dřevěné stropy do sklepních prostor (silná vrstva uhlíků se zbytky spálených trámů

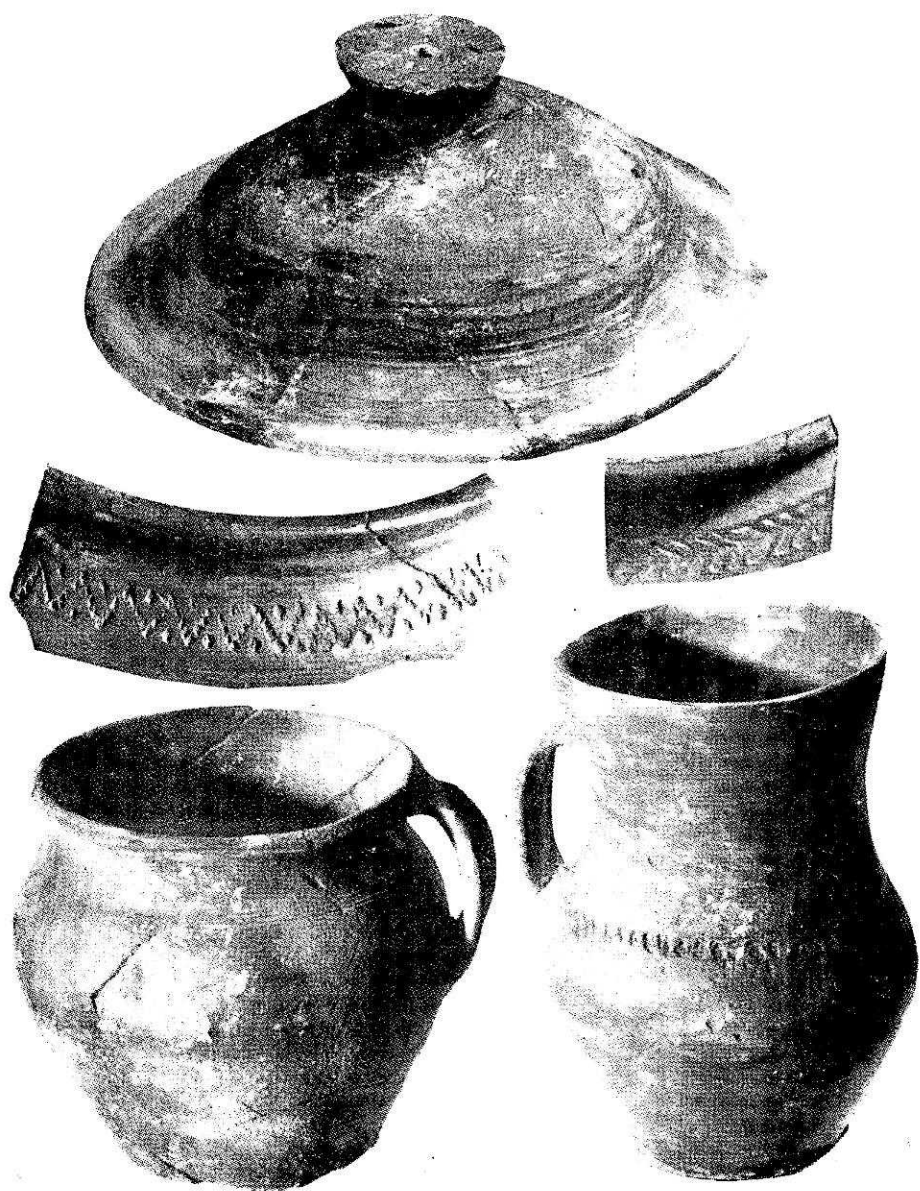
Obr. 74. Sión (o. Kutná Hora). Keramika (v. pokličky 70 mm, v. džbánů 134 a 148 mm).

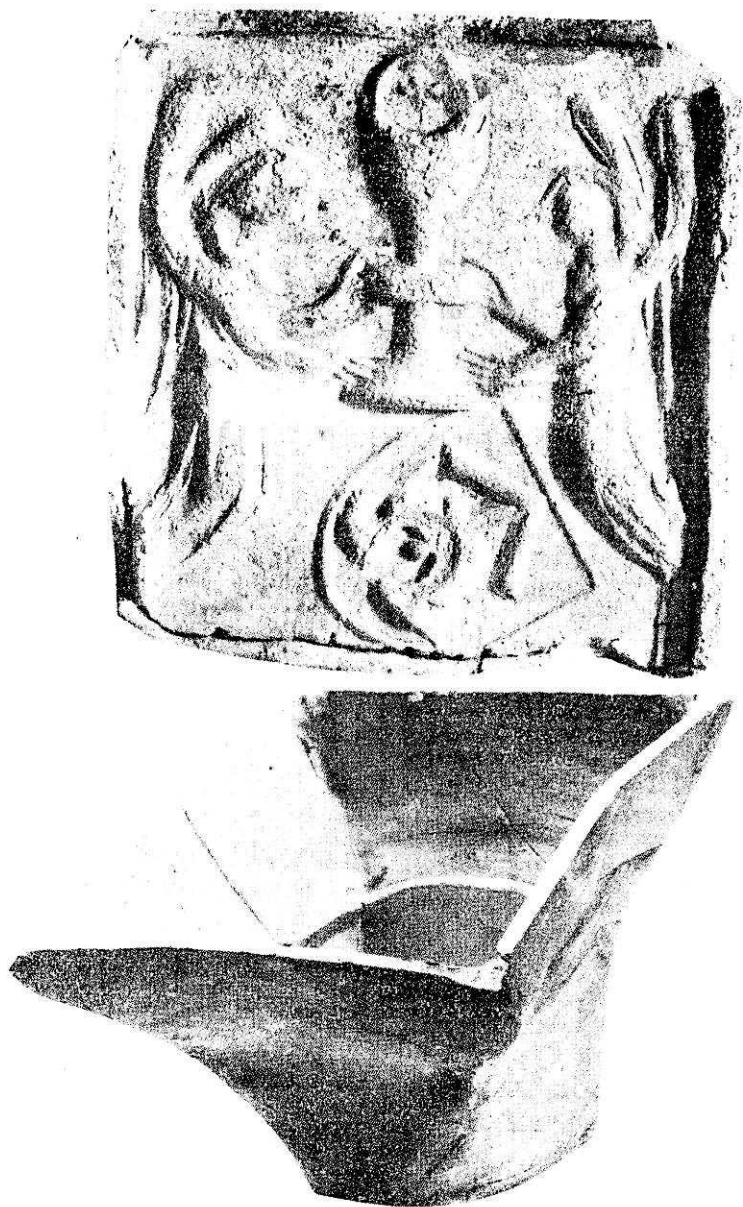
Obr. 82. Sión (o. Kutná Hora). Hliněné kachle — Tonkacheln (kachel s anděly a erbem Jana Roháče z Dubč, 210 : 193 mm; kachel, v. 145 mm).
