Odkaz staveb zaniklých po roce 1945 v Pořejově na Tachovsku na příkladu čp. 7

Das Vermächtnis der nach 1945 in Pořejov im Bezirk Tachov verschwundenen Bauten am Beispiel der Nr. 7

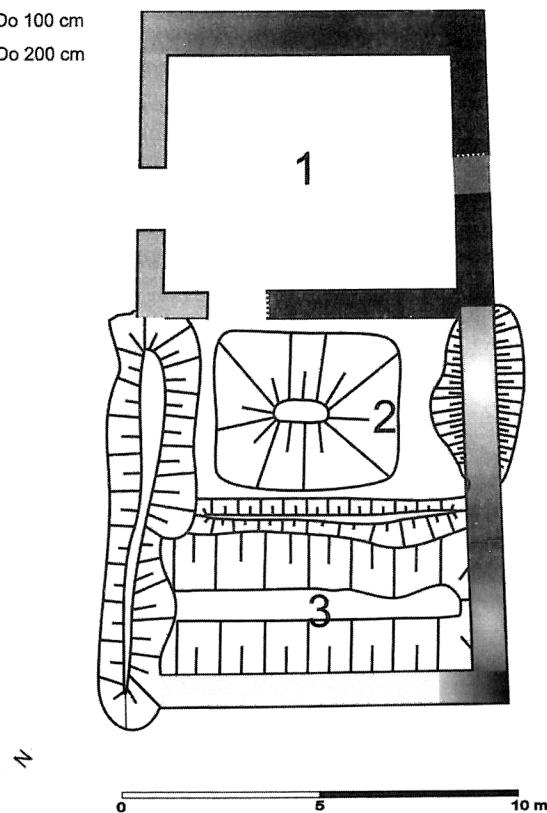
Obr. 1: Pořejov (okr. Tachov), půdorys domu v usedlosti čp. 7 s uvedenou výškovou škálou dochovaného zdíva. 1 – chlév, 2 – kuchyně a síň, 3 – světnice.

Nejlépe dochovanou stavbou je štítově orientovaný trojdílný chlévní dům (18 x 9 m), jehož kamenné a smíšené zdí o tloušťce 0,7 m se místy dochovalo až do výšky 2 m. Cihlová destrukce konvexního tvaru představuje zřejmě těleso zříceného komínu, a indikuje tak černou kuchyni v zadní části síně. Světnice obrácená do návsi byla podsklepena, o čemž svědčí výrazný konkávní útvar. V prostoru destrukce komínového tělesa mezi černou kuchyní a síní se nachází fragment sporáku. Nejzachovalejší částí domu je chlév, který vymezují po celém jeho obvodu dosud stojící relikty zdíva, včetně dvou vstupních a jednoho okenního otvoru. Dochoval se též žlab s dvojicí oček pro uvázání dobytka (jihovýchodní stěna). Terén je v důsledku zánikových procesů zvýšen o 40 – 50 cm (úroveň podlahy lze odhadnout podle žlabu). Zdivo chléva je z lomového a sbíraného kamene nepravidelného tvaru. Líce zdíva jsou tvořeny hrubě opracovanými velkými kameny

Abb. 1: Pořejov (Bez. Tachov), Grundriss der Wohneinheit Nr. 7 mit der angegebenen Skala des erhaltenen Mauerwerks. **1** – Stall, **2** – Küche und Flur, **3** – Stube.

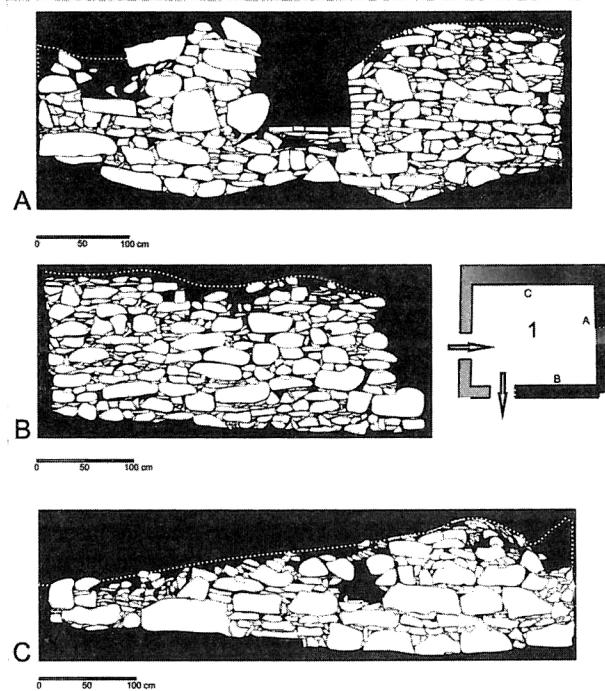
Obr. 2: Pořejov (okr. Tachov), kresebný výstup kolmého (fotogrammetrického) snímkování zdí ve chlévu čp. 7.

transformacích, které probíhají již více než 50 let. Jako vzorek byla zvolena usedlost čp. 7, jejíž výzkum se stane východiskem dalšího bádání. Při terénním nedestruktivním výzkumu jsme kombinovali dokumentaci reliéfních tvarů („archeologizované“ pozůstatky staveb) a stojících konstrukcí. Kromě zaměření půdorysu reliktu pomocí digitálního pásma a stanice GPS byla provedena také fotogrammetrická dokumentace zdíva dochovaného v nadzemních partiích (obr. 1, 2).

Abb. 2: Pořejov (Bez. Tachov), Zeichnungsausgabe der senkrechten (fotogrammetrischen) Aufnahme der Mauern im Stall Nr. 7.

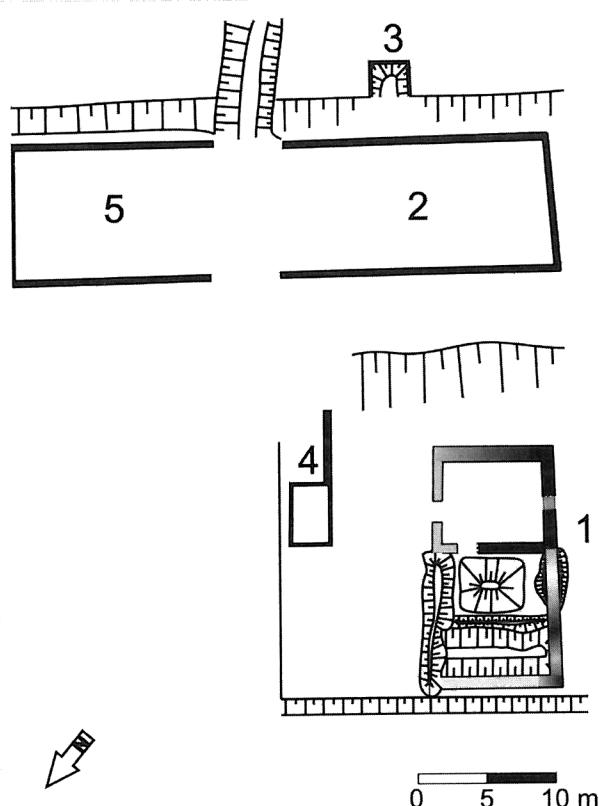
Obr. 3: Pořejov (okr. Tachov), zjištěné relikty na parcele čp. 7. 1 – obytná jednotka, 2 – stodola, 3 – prostor pro mlat, 4 – jímkna, 5 – stodola patřící k čp. 6.

Abb. 3: Pořejov (Bez. Tachov), festegestellte Relikte auf der zum Anwesen Nr. 7 gehörigen Parzelle. **1** – Wohneinheit, **2** – Scheune, **3** – Dreschbodenraum, **4** – Grube (Reservoir), **5** – Scheune des Anwesens Nr. 6.

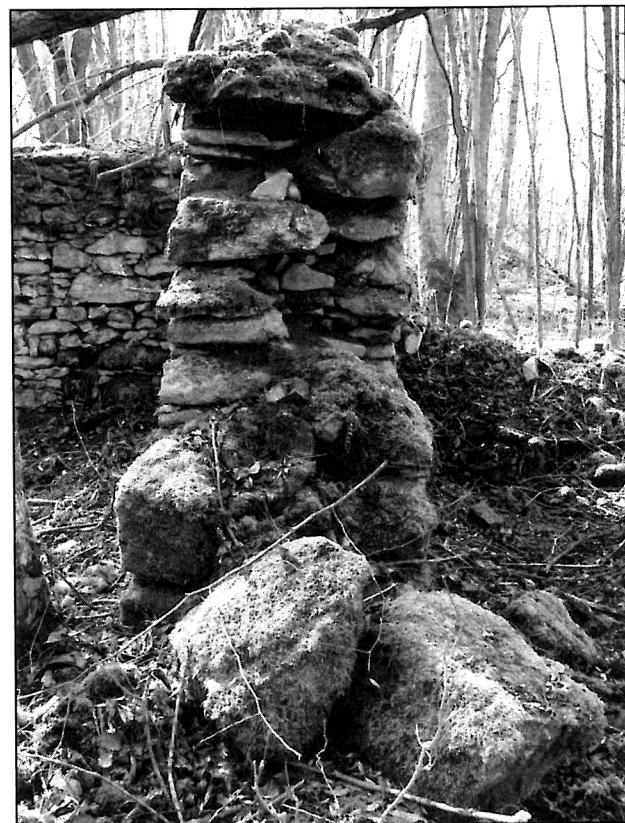
Obr. 5: Pořejov (okr. Tachov), čp. 7, detail profilu lícovaného zdiva, tvořící stěnu mezi chlévem a kuchyní (foto autor 2006).

a bloky, mezery jsou vyplněny drobnými neopracovanými ústupy a jádro zdí tvoří drobnější kusy pojene maltou (obr. 5).¹ Tato konstrukce je poměrně stabilní i po značných transformačních procesech. Naproti vstupu do chléva se ve dvoře nachází vybetonované hnojiště.

Abb. 5: Pořejov (Bez. Tachov), Profil des Mauerwerks, das die Wand zwischen dem Stall und der Küche bildet – Detail (Aufnahme: Verfasser 2006).

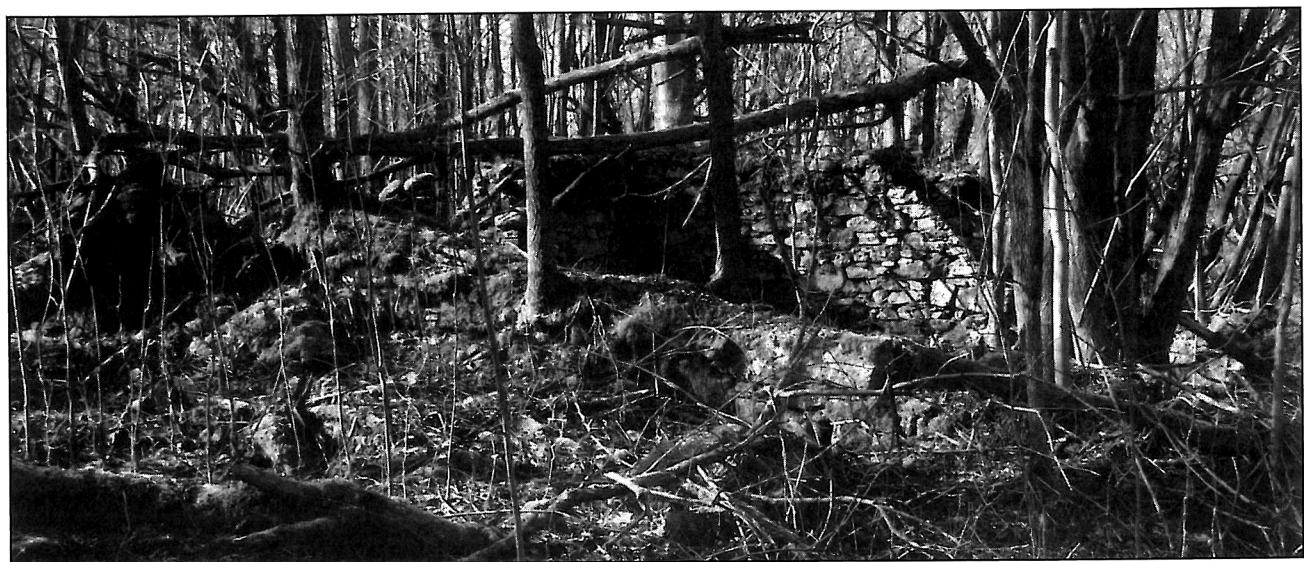
Obr. 4: Pořejov (okr. Tachov), pohled na relikty domu čp. 7 od východu (foto autor 2007).

Abb. 4: Pořejov (Bez. Tachov), Ostansicht der Relikte des Hauses Nr. 7 (Aufnahme: Verfasser 2007).

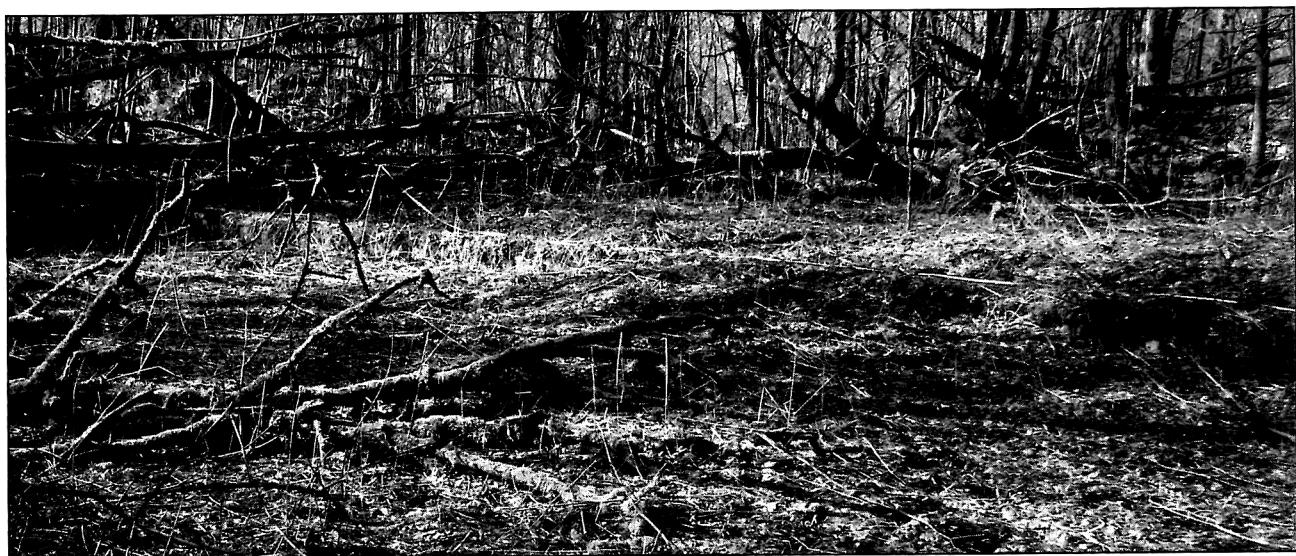
Obr. 6: Pořejov (okr. Tachov), čp. 7, pohled na relikt betonové podezdívky stodoly od východu (foto autor 2006).

Zadní část parcely zaujímala velká průjezdní stodola dřevěné konstrukce, ze které se dochovala betonová podezdívka vymezující lichoběžníkový půdorys o stranách 24 a 10 metrů (obr. 6). Ze stodoly se vyjíždělo do úvozu, který dále pokračuje na pole k příslušnému úseku záhumenice plužiny. Přímo za stodolou se nachází objekt s kamennou destrukcí pravidelného obdélného tvaru, který je zahlouben do svahu. Pravděpodobně se jedná o prostor pro motor mlátičky obilí. Ohraničení parcely kamennou zdí nebylo doloženo, a můžeme proto předpokládat ohrazení dřevěným plotem.

Abb. 6: Pořejov (Bez. Tachov), Relikt der Betongrundmauer der Scheune, Ostansicht (Aufnahme: Verfasser 2006).

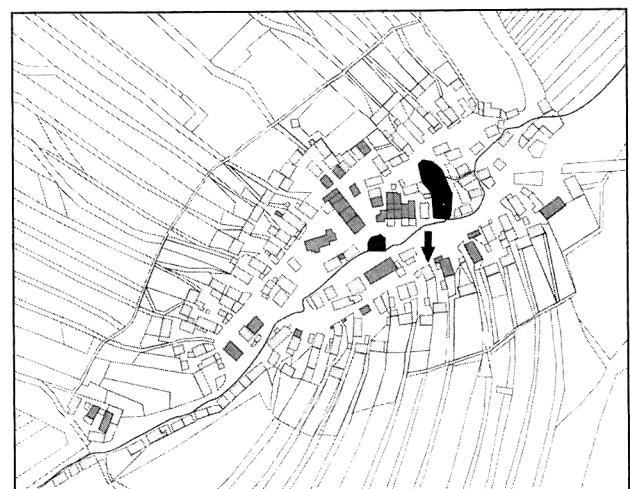
Obr. 7: Pořejov (okr. Tachov) výřez mapy stabilního katastru. Šipka označuje usedlost čp. 7 (kresba autor).

Na mapě stabilního katastru z roku 1838 je ještě vyznačen starší objekt spalné konstrukce.² Dům proto můžeme zařadit rámcové do 2. poloviny 19. století, kdy starší dřevěné stavení nahradila zděná stavba. Historii gruntu můžeme sledovat na základě psaných pramenů až k roku 1721, kdy je jako osedlý uváděn Andreas Biermayer.³

Abb. 7: Pořejov (Bez. Tachov), Aussicht aus der Stabilkatasterkarte. Das Anwesen Nr. 7 ist mit dem Pfeil markiert. (Zeichnung: Verfasser 2007).
