# PĚT LET SOUSTAVNÉHO ARCHEOLOGICKÉHO VÝZKUMU STŘEDOVĚKÉHO HRADU V LELEKOVICÍCH, OKR. BRNO-VENKOV

JOSEF UNGER, Brno

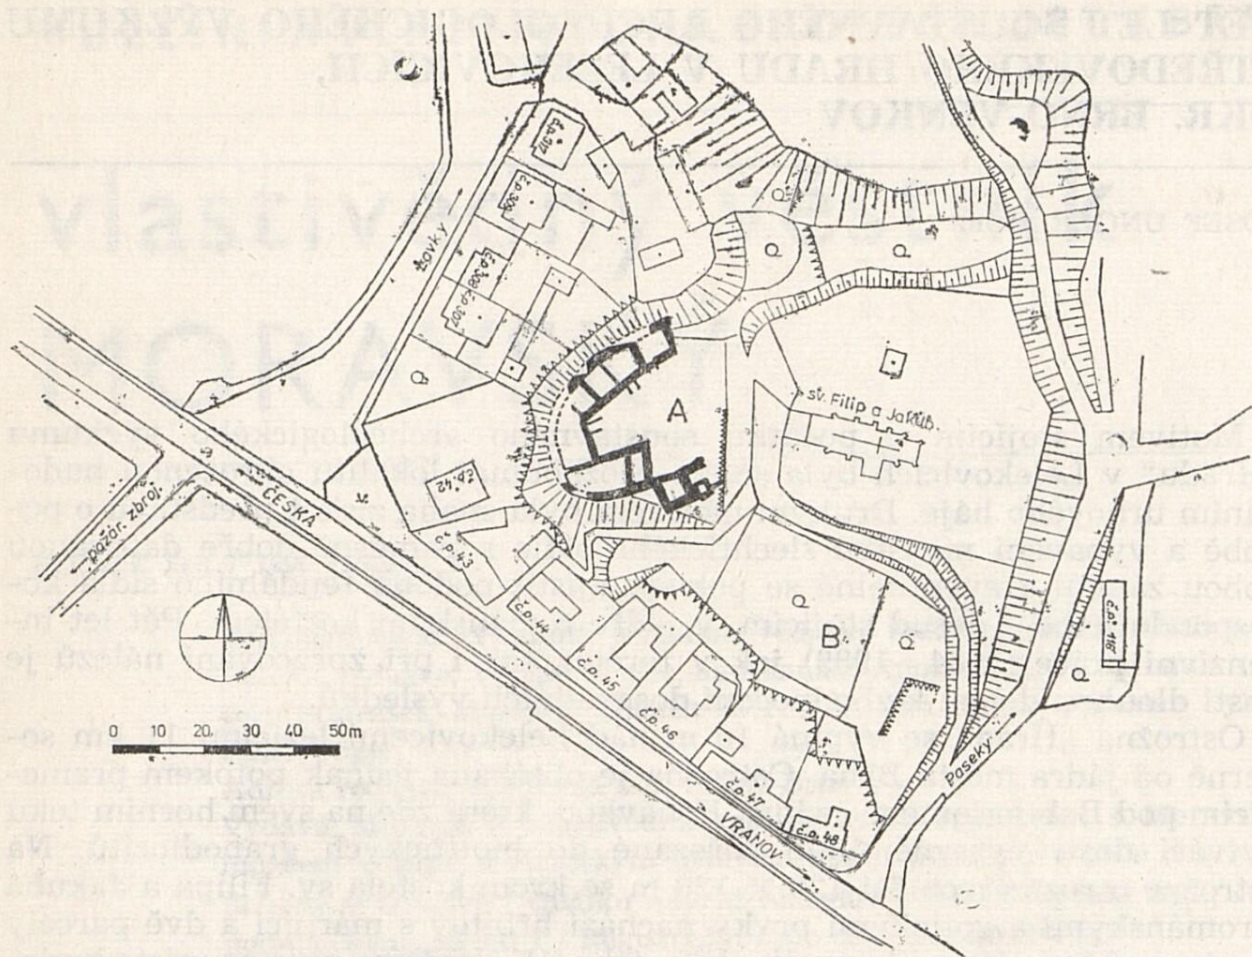
Obr. 1. Lelekovice-Hrad. Celková situace. Výzkumem zjištěné pozůstatky hradu černě. A — vnitřní hrad, B — předhradí. Kresba: D. Culková—J. Culek.

Již objev padacího mostu a příkopu na jihovýchodní straně vnitřního areálu hradu ukázal, že vstup, alespoň v nejmladší fázi, byl z míst jižně od kostela, kde dnes leží druhá volná parcela na ostrožně (obr. 1 B). V roce 1989 zde byly položeny sondy a jejich výsledkem bylo překvapivé zjištění. V jižní části parcely se našly mohutné vrstvy s uhlíky a přepálenou mazaníci a také kúlové jamky a dna mírně zahluobených objektů. Nalezená keramika datuje tyto pozůstatky osídlení do doby současné s existencí hradu. Jedná se tedy zřejmě o předhradí s úplnou nebo alespoň převažující dřevěnou, resp. dřevohlinitou zástavbou. Způsob opevnění není zatím znám. Překvapením byly zbytky budov, jejichž základy nebo suterény byly postaveny z kamene a cihel na maltu. Druhotné použití stavebního materiálu z hradu i narušení starších vrstev je neklamným svědectvím toho, že tyto budovy vznikly až po zániku hradu. Rovněž i poměrně četné zlomky loštických pohárů datují vznik tohoto objektu, jehož půdorys není dosud odkryt v úplnosti, do pokročilého 15. stol. Účel těchto budov není jednoznačný. Mohlo se jednat o hospodářský dvůr, ale jako pravděpodobnější se zdá, že máme co do činění se zbytky fary postavené v těsné blízkosti kostela, který v období pozdní gotiky prodělal důležitou přestavbu.

Die Landzunge „Hrad“ (Burg) erhebt sich 10 m über Lelekovice. Auf dieser etwa  $120 \times 120$  m großen Landzunge liegt die St.-Philipp-und-Jakob-Kirche (Abb. 1). Im Zusammenhang mit dem geplanten Bau eines Urnenhains wurden hier archäologische Untersuchungen begonnen, die bisher einen beträchtlichen Teil der Innenburg (Abb. 1 A, 2) und einen Teil der Vorburg (Abb. 1 B) freigelegt haben.

Im Jahr 1989 wurde eine Sondierung auf der Vorburg vorgenommen (Abb. 1, B), Man fand hier mächtige Schichten mit Kohlen und überbranntem Mauerlehm, auch kleine Pfahlgruben und zwei mäßig eingetiefte Siedlungsobjekte. Die geborgene Keramik datiert diese Siedlungsüberreste in die Existenzzeit der Burg. Es geht also um eine Vorburg mit hölzerner oder holz-lehmiger Verbauung. Überraschend wirkten Gebäudereste, deren Fundamente aus Steinen und Ziegeln auf Mörtel erbaut waren. Diese Gebäude wurden erst nach dem Abkommen der Burg irgendwann im fortgeschrittenen 15. Jahrhundert gebaut. Es geht entweder um einen Wirtschaftshof oder vielleicht eher um eine Pfarre.

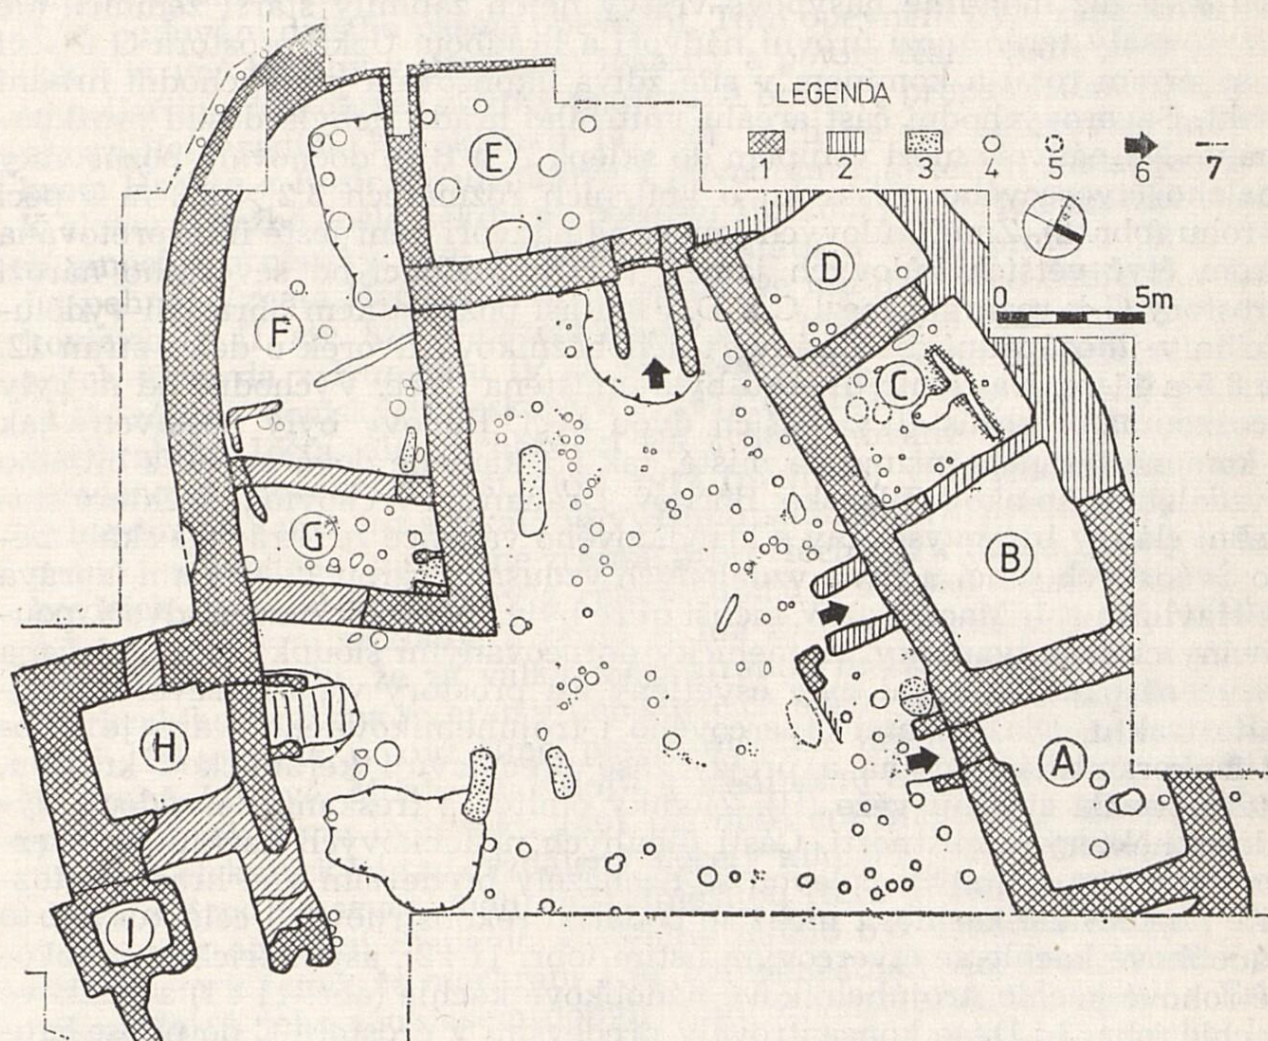
Obr. 2. Lelekovice-Hrad. Celkový plán prozkoumané plochy vnitřního hradu v letech 1984—1989. A, B, C, D — severozápadní palácový trakt, E — velký sklep, F, G — jihovýchodní trakt, H — vysunutá věž, I — brána ve vnějším opevnění. Legenda: 1 — dochované zdivo, 2 — zdivo v negativu, 3 — propálení, 4 — kúlová jamka, 5 — nejasné zahloubení, 6 — vstup, 7 — hranice výzkumu. Kresba: J. Unger—P. Opatřil.

nikové zemnice zahloubené do skály. Její jihovýchodní část se dobře dochovala pod zásypovými vrstvami (prostor F), ale severozápadní část byla pojata později do sklepa (E). Její délku spolehlivě určují kúlové jamky dochované v podlaže sklepa. Zemnice byla tedy 8,5 m dlouhá a 6,5 m široká. Tři kúlové jamky v ose souvisejí asi s konstrukcí střechy a jamky u stěn jsou snad pozůstatkem po kúlech podpírajících dřevěné obložení (obr. 7). Po nadzemní budově z této starší fáze zbyla kamenná substrukce vytvářející na půdorysu pravý úhel. Dochovala se v prostorách F a G a byla porušena příčkou, která je rozdělovala. Pozůstatky další zemnice nepravidelného půdorysu o rozměrech  $5,5 \times 4,0$  m byly objeveny v jihovýchodní části opevněného areálu. Kúlové jamky v ose lze interpretovat jako pozůstatky po kúlech-sochách podpírajících jednoduchou sedlovou střechu. S touto nejstarší fází souvisejí jistě i některé kúlové jamky v hojném počtu prozkoumané na nádvoří. Již dnes můžeme shrnout, že v počátcích hradu byly v jihozápadní až jihovýchodní části areálu postaveny budovy, z nichž dvě měly podlahy zahloubené a jedna byla v úrovni terénu. Hlavním stavebním materiálem zde bylo dřevo. Zda již v této nejstarší fázi byl hradní areál chráněn kamennou hradbou nebo jen jednodušším opevněním, nemůžeme za současného stavu poznání doložit. Je pravděpodobné, že již

v první fázi byla postavena mohutná hradba široká 1,6—2,0 m obklopující patrně oválný areál široký 28 m a dlouhý více než 33 m. Na severozápadní straně byl k hradbě bez spár přistavěn palácový trakt o čtyřech prostorách, z nichž dvě byly podsklepeny (A, B) a přístupny obezděnými rampovitými průkopy z nádvoří. V další prostoře (C) se našel krom kúlových jamek i zahloubený kanálek ve tvaru T (obr. 9), který nápadně připomíná sušárnu obilí ze zaniklé vsi Mstěnice u Hrotovic (Nekuda 1985, 60), nebo pece na vysoušení keramiky v Sezimově Ústí (Richter 1978). Dále vně z hradby vystupovala čtyřhranná věž (H) umožňující boční ostřelování prostoru před hradbou a chránící vnitřní hrad z lehčeji přístupné strany. Prostora pod věží, sloužící jako sklep, byla původně přístupná obezděným průkopem se schody z nádvoří. Později byl tento vstup snad v souvislosti s vybudováním velkého sklepa (E), zazděn. Hradba pak pokračovala dále k severovýchodu, kde se její pozůstatky vytrácejí patrně proto, že byly zcela zničeny. Původní hrad se časem měnil tak, že k paláci byly přistavovány další trakty, které nahradily zahloubené i nadzemní objekty. Na jihozápadní straně byl k hradbě a paláci připojen podsklepený trakt (E) o rozměrech  $6,5 \times 11$  až 13 m přístupný obezděným rampovitým průkopem se zachovaným zaklenutím vstupu (obr. 8). Ve sklepe se dochovaly dva výklenky a šikmé okenní otvory z nádvoří. Jižní část opevněného areálu byla vyplněna prostorem F, v níž mohutné násypové vrstvy nejen zaplnily starší zemnici, ale i vyrovnaly terén mezi úrovní nádvoří a hradbou. Úzká prostora G s pecí v severním rohu a komínem v síle zdiva ukončovala jihovýchodní hradní trakt. Severovýchodní část areálu vnitřního hradu nebyla dosud prozkoumána. Na nádvoří mezi vstupem do sklepa A a B se dochovaly pozůstatky malého čtvercového přístavku o vnitřních rozměrech  $3,2 \times 3,2$  m s pecí v rohu (obr. 2). Změř kúlových jamek na nádvoří není ještě interpretována krom čtyř větších kúlových jamek v řadě vedoucí od severního nároží prostory G k rozhraní mezi C a D. Jsou asi pozůstatkem ohrazení vydělujícího v jihozápadní části nádvoří lichoběžníkový dvorek o délce stran 12, 6, 8,5 a 11 m. Na tomto dvorku byla umístěna i pec. Východně od ní byly prozkoumány pozůstatky dalších dvou pecí. Budovy byly postaveny jak z kamene těženého přímo na místě, tak i z kamene dováženého z bližšího i vzdálenějšího okolí (Blansko, Bořitov, Dražanská vrchovina). Některé stavební články byly vysekány z krinoidového vápence ze Stránské skály nebo Švédských šancí u Brna vzdálených vzdušnou čarou 12—14 km (zpráva P. Havlíčka a J. Macouna). V menší míře byly, zvláště k osazení dveří, používány cihly a tvarovky. Kamenicky opracovanými sloupky jsou doložena sdružená okna, kterými byly osvětleny asi prostory v patře severozápadního traktu. Dlaždičkami čtvercového i trojúhelníkovitého tvaru je doložena keramická podlaha a prejzy zase představují keramickou krytinu, která tvořila střechu věže (H). Zlomky omítek s freskami dosvědčují výzdobu některých místností. Části dlouhých nádobkových kachlů se čtvercovým ústím a vnitřní polevou se nacházely především vně hradby. Rozbité nepolévané kachle, z nichž se podařilo rekonstruovat i celé kusy, a to nádobkové kachle se čtvercovým ústím (obr. 11 : 2), asymetrické nádobkové rohové kachle, trojúhelníkové nádobkové kachle (obr. 11 : 1) a baňkové kachle (obr. 3 : 1), se koncentrovaly především v prostoře C do níž se propadly asi z patra při devastaci hradu.

Die archäologische Untersuchung stellte fest, daß die Burg schrittweise durch Umbauten und Zubauten entstanden ist. Zur älteren Bauphase dieser Burg gehören nachweislich Überreste eines in den Fels vertieften rechteckigen Grubenhauses, dessen südöstlicher Teil unter den Verschüttungsschichten im Raum F gut erhalten blieb. Das Grubenhaus war ursprünglich  $8,5 \times 6,5$  m groß (Abb. 7). Nach den oberirdischen Gebäude dieser älteren Bauphase blieben steinerne Fundamente im Raum F und G übrig. Überreste eines weiteren  $5,5 \times 4,0$  m großen Grubenhauses wurden im südöstlichen Teil des befestigten Areals entdeckt. Mit dieser ältesten Bauphase hängen gewiß auch manche Pfahlgruben zusammen, die in reicher Zahl auf dem Hof untersucht wurden. Heute kann man bereits zusammenfassen, daß in den Anfängen der Burg in deren südwestlichem und südöstlichem Areal Gebäude standen, von denen zwei eingetiefte Dielen besaßen und eines im Niveau des Geländes lag. Wahrscheinlich war schon in der ersten Bauphase eine mächtige, 1,6—2,0 m breite Mauer errichtet worden, die offenbar ein ovales, 28 m breites und mehr als 33 m langes Areal umgab. An der Nordwestseite wurde an diese Mauer ein Palast-Trakt (A—D) fugenlos angebaut. Im Raum C fand man einen T-förmigen kleinen Kanal (Abb. 9), wahrscheinlich den Überrest einer Darre. Weiter innen trat aus der Mauer ein vierkantiger Turm vor. Die Burg änderte sich schrittweise so, daß zum Palast weitere Trakte angebaut wurden, welche die eingetieften und oberirdischen Zubauten ersetzten. An der Südwestseite wurde zur Mauer und zum Palast ein durch einen gut erhaltenen Eintritt (Abb. 8) zugänglicher Keller (E) angefügt. Der Südteil des befestigten Areals wurde von den Räumen F und G gefüllt. Auf dem Hof konnten Überreste dreier Öfen festgestellt werden. Das Palast-Interieur war mit Kachelöfen ausgestattet (Abb. 3 : 1, 11 : 1—2).

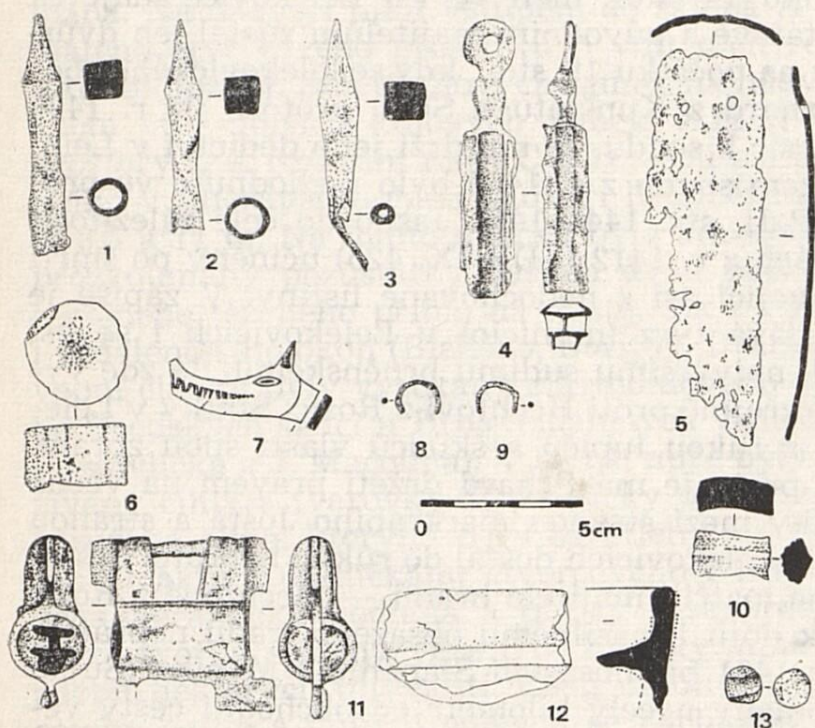
Obr. 4. Lelekovice-Hrad. Nálezy při výzkumu. 1, 2, 3 — šípky do samostřílů, 4 — zásvuvný klíč do visacího zámku, 5 — část brnění, 6 — opracovaný paroh, 7 — kostěná hlavička vlka, 8, 9 — kroužky z brnění, 10 — opracovaný paroh, 11 — visací zámek, 12 — zlomek okraje várné mísy destilačního přístroje (cucurbita), 13 — olovený projektil. Kresba: R. Kolářová.

s níž bylo možno bojovat jednou rukou. Kuše je doložena masivními šipkami (obr. 4 : 1—3) a kostěným obložením sochy (obr. 5 : 1). Mezi nálezy rozeznáme i zbytky brnění, a to jak chrániče rukou nebo nohou (obr. 4 : 5), tak i kroužky z drátěných košil (obr. 4 : 8, 9). Vzácný je i olověný projektil ráže 12 mm deformovaný nárazem (obr. 4 : 13), dokládající použití lehké palné zbraně — pištaly. Na několika místech byly již nalezeny zlomky kamenných koulí do bombardy ráže 350 mm. Velké palné zbraně — bombardy určené především k boření zdí, byly v době předhusitské velmi vzácné a finančně dostupné především královským městům. V našem případě se jednalo zřejmě o bombardu patřící Brnu, jehož podíl na dobývání lelekovického hradu je tímto nálezem doložen. Lomy na krinoidový vápěnc z něhož byly koule vytesány, byly kontrolovány Brnem a v listině z roku 1402 se píše o brněnském puškaři Hanušovi (CDM XIII, č. 178, str. 188). S výstrojí jízdního bojovníka souvisí i ostruhy (obr. 5 : 2, 3), podkovy (obr. 5 : 7) a hřeblo (obr. 3 : 3).

Z železných předmětů, krom zbraní, o nichž byla zmínka dříve, se našly sekery, radlička (obr. 3 : 2), kovářské kleště (obr. 6 : 1), dláto (obr. 5 : 4), nože, klíč (obr. 5 : 5), zlomky srpů (obr. 5 : 6), visací zámky (obr. 4 : 4, 11, 6 : 5) a celá řada zlomků ne zcela zřejmé funkce.

Skleněné zlomky byly součástí nádob, především pohárů s nálitky. Několika polotovary je doloženo zhotovování kostěných nebo parohových předmětů přímo na hradě (obr. 4 : 6, 10). Velmi vzácná je kostěná destička ve tvaru vlčí hlavičky (obr. 4 : 7).

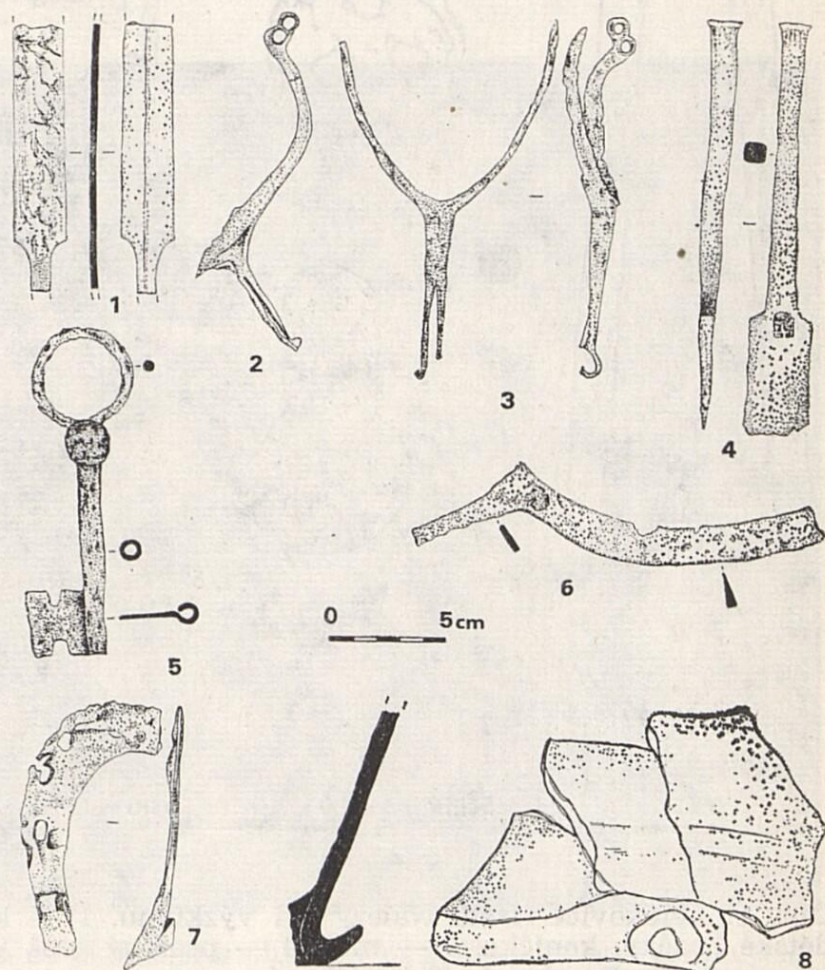
Obr. 5. Lelekovice-Hrad. Nálezy při výzkumu. 1 — kostěné obložení sochy kuše, 2, 3 — ostruhy, 4 — dýkovač se značkou, 5 — klíč, 6 — zlomek srpku, 7 — zlomek podkovy, 8 — část chladicího zvonu destilačního přístroje (alembicum). Kresba: R. Kolářová.

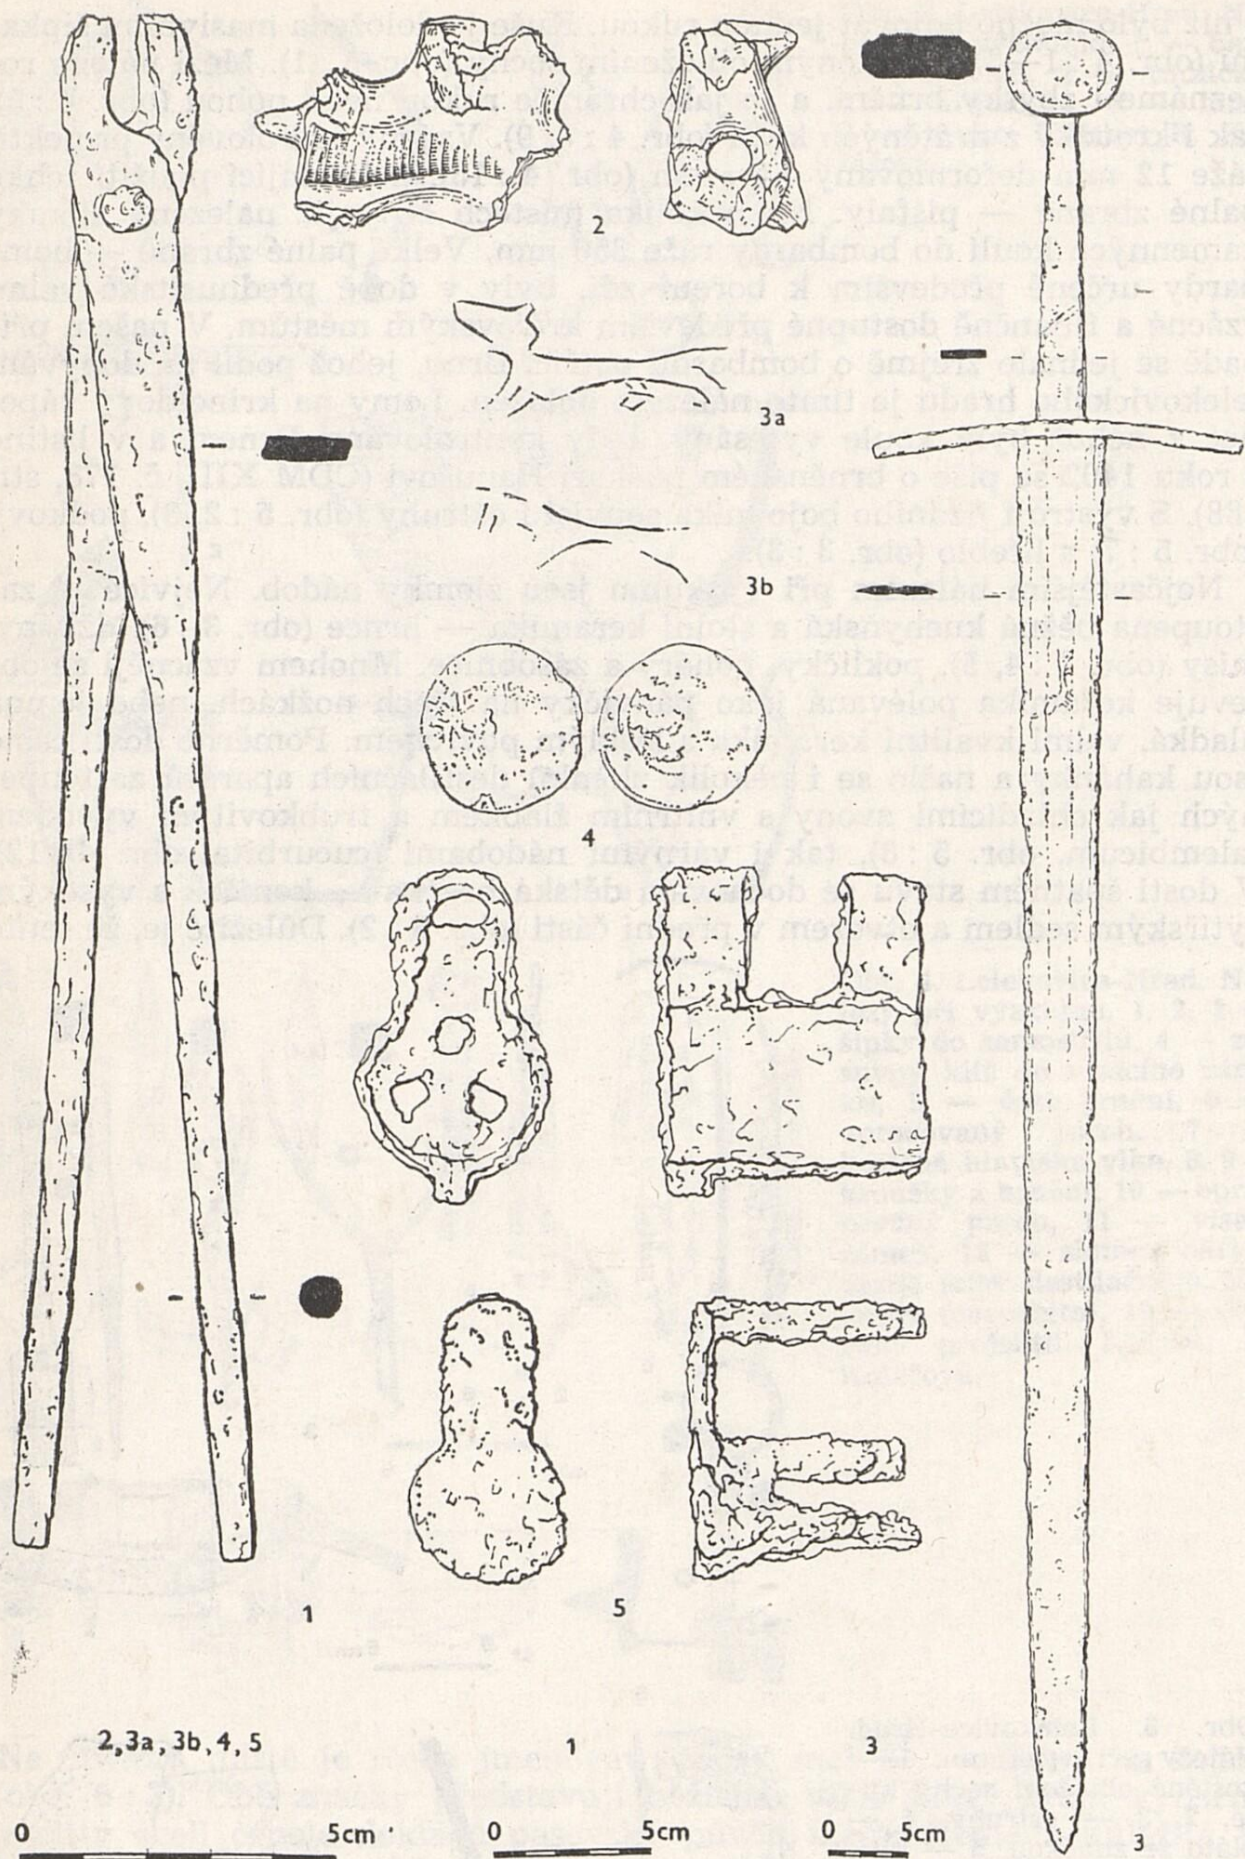
Obr. 6. Lelekovice-Hrad. Nálezy při výzkumu. 1 — kovářské kleště, 2 — torzo dětské hračky, koníčka, 3 — meč, 4 — pražský groš Václava IV., 5 — dvojdílný visací zámek. Kresba: L. Trávníčková.

Na prvním místě je třeba jmenovat vzácný meč se značkami na čepeli (obr. 6 : 3). Obě značky představují běžícího vlka, který krom výborné kvality oceli čepele dokládá pasovský původ meče. Neméně důležité je i železné kování cepu (obr. 10), jehož použití jako zbraně dokládá především železná objímka s hroty. Takových objímek měla zbraň zřejmě více, pravděpodobně tři. Podle železného kování válce se zdá, že tlouk cepu byl poměrně subtilní a měl délku jen asi 25 cm. Mohlo se tedy jednat o zbraň,

Nejčastějším nálezem při výzkumu jsou zlomky nádob. Nejvíce je zastoupena běžná kuchyňská a stolní keramika — hrnce (obr. 3 : 6), džbány, misky (obr. 3 : 4, 5), pokličky, poháry a zásobnice. Mnohem vzácněji se objevuje keramika polévaná jako pánvičky na třech nožkách, nebo jemná hladká, velmi kvalitní keramika s lesklým povrchem. Poměrně dosti časté jsou kahánky a našlo se i několik zlomků destilačních aparátů zastoupených jak chladicími zvony s vnitřním žlábkem a trubkovitým vývodem (alembicum, obr. 5 : 8), tak i várnými nádobami (cucurbita, obr. 4 : 12). V dosti špatném stavu se dochovala dětská hračka — koníček s vysokým rytířským sedlem a otvorem v přední části (obr. 6 : 2). Důležité je, že tento

Pro datování archeologických nálezů jsou vždy velmi důležité mince. Na lelekovickém hradě byly dosud nalezeny dvě. Jedna na nádvoří u vstupu do sklepa E a druhá ve žluté jílovité vrstvě nad podlahou věže H (obr. 6 : 4). V obou případech se jedná o pražské groše z doby vlády krále Václava IV. Jeden z nich byl dokonce datován před rok 1400 (určil doc. dr. J. Sejbal, DrSc.), což plně potvrzuje i interpretaci nálezů a písemných pramenů.

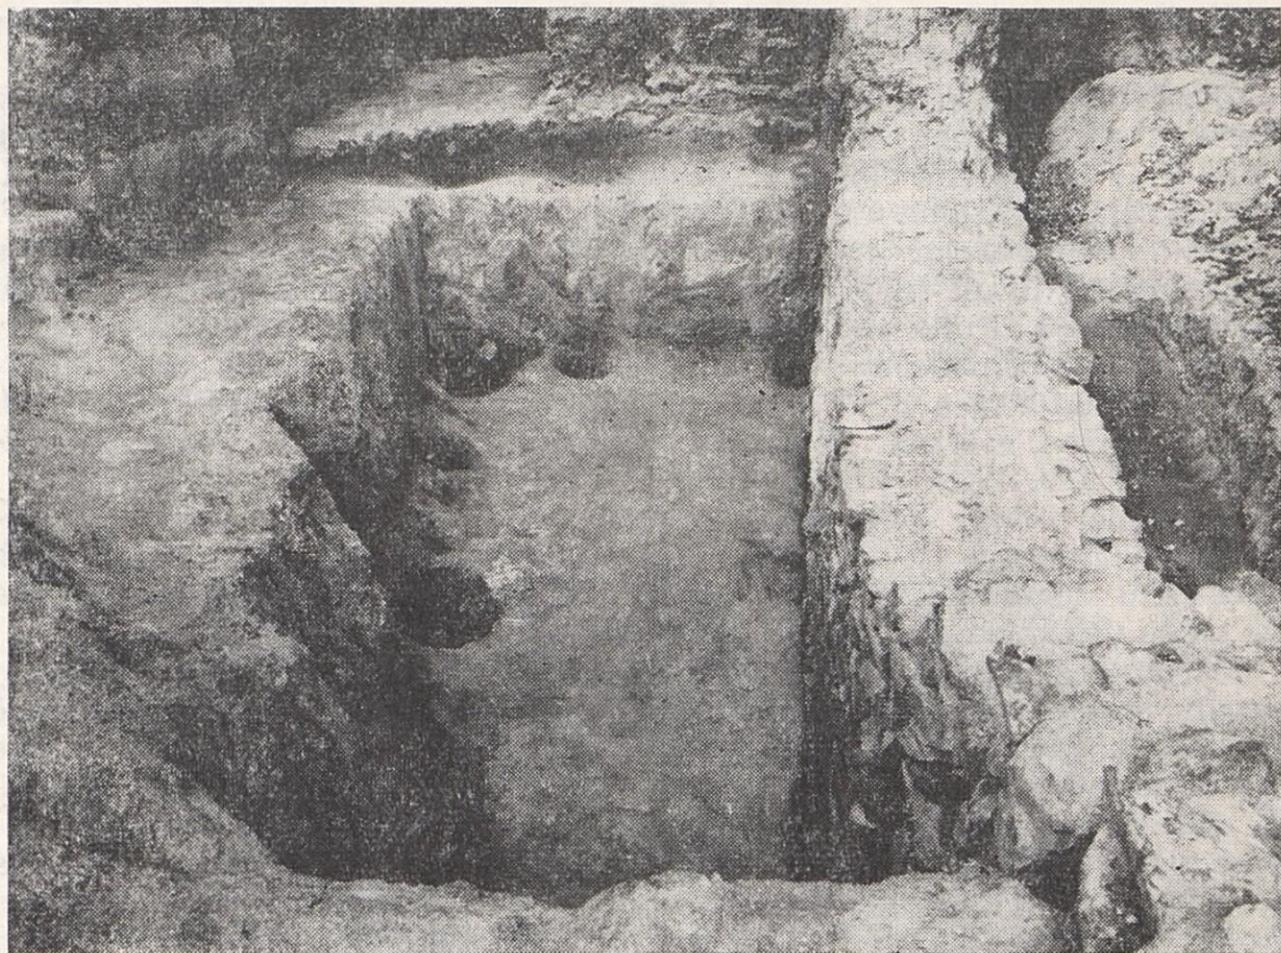
Obr. 7. Lelekovice-Hrad. Část zemnice s kuleovými jamkami zachovaná v prostoru F od severovýchodu. Foto: M. Havelka.

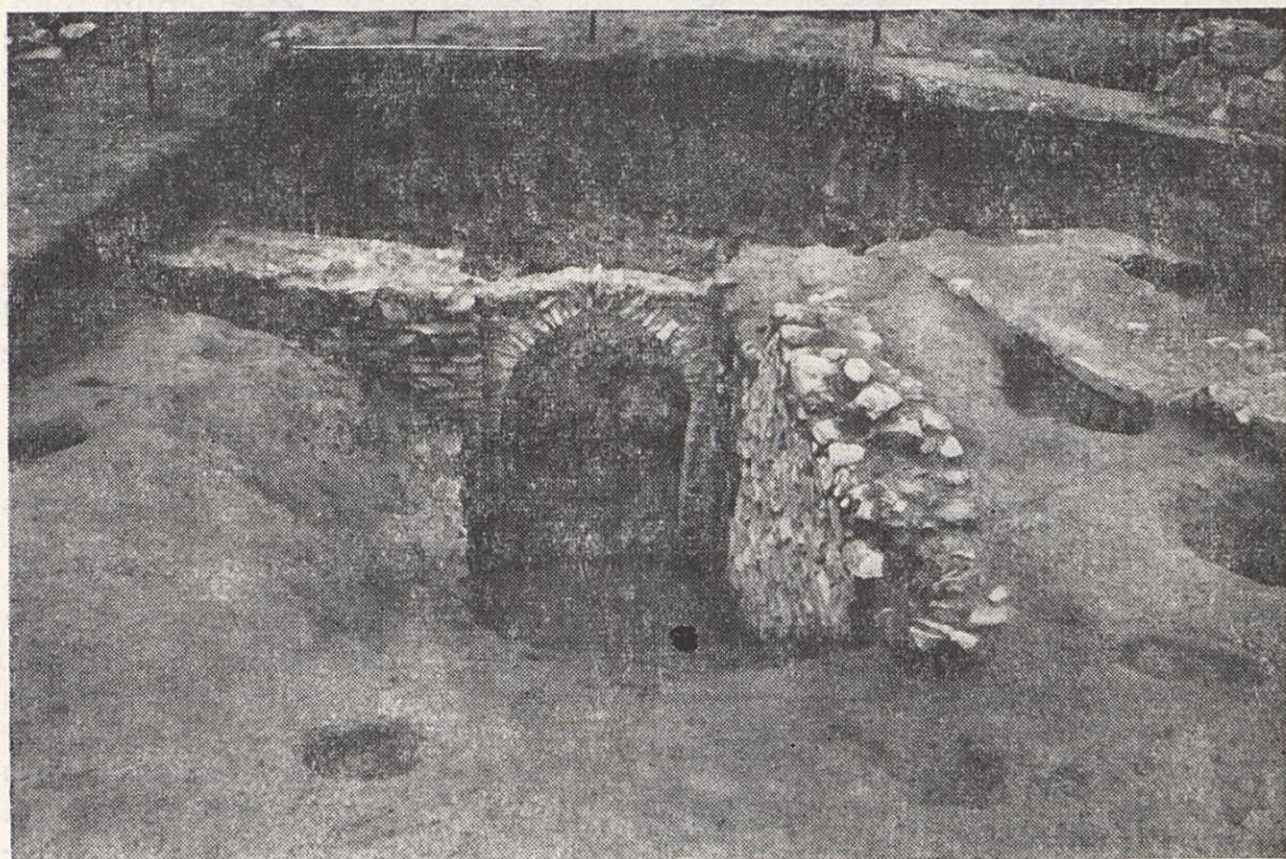
Obr. 8. Lelekovice-Hrad. Vstup do sklepa E s obezděným průkopem od severovýchodu. Foto: S. Skoupý.

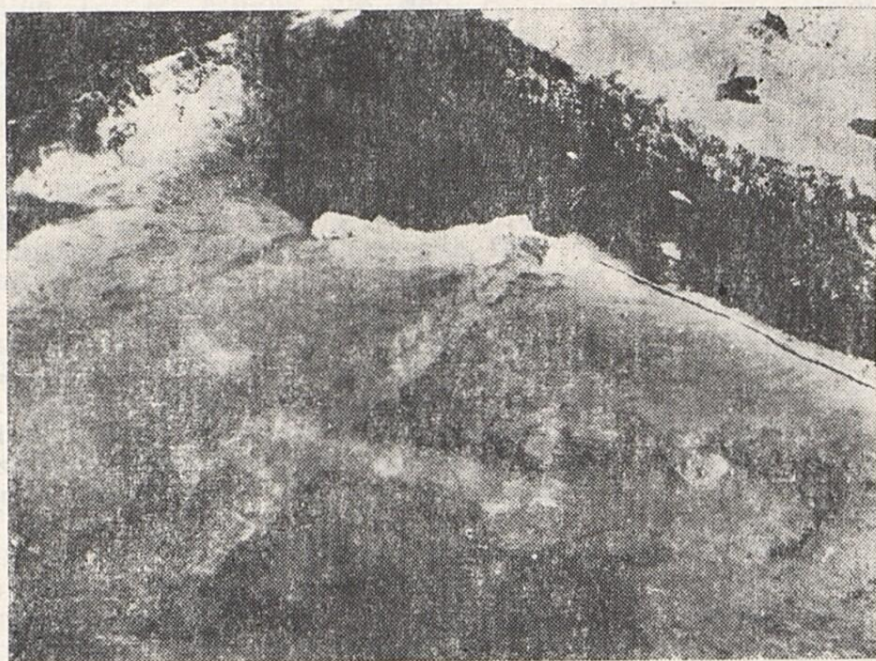
Obr. 9. Lelekovice-Hrad. Kanálek ve tvaru T v prostoru C od jihovýchodu. Foto: J. Unger.

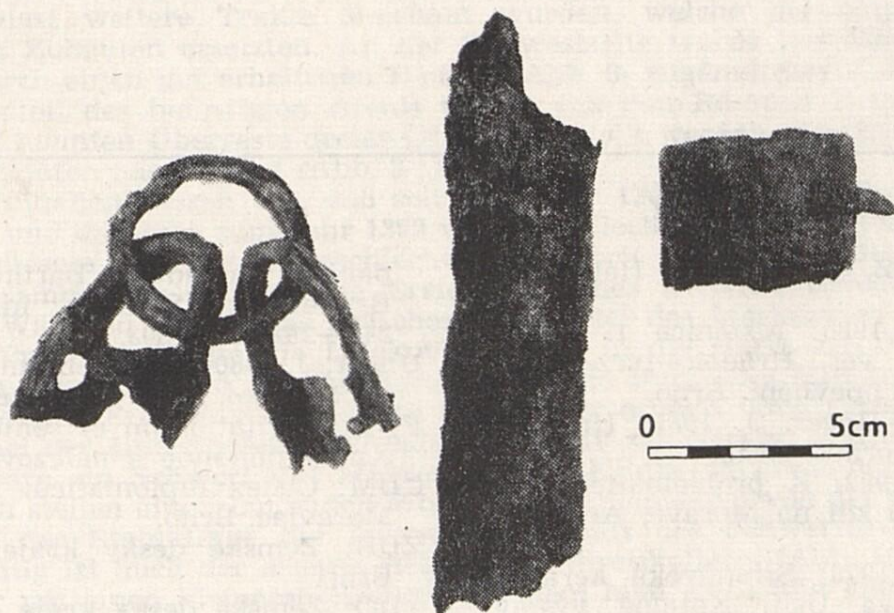
Obr. 10. Lelekovice-Hrad. Kování cepu. Foto: J. Svoboda.

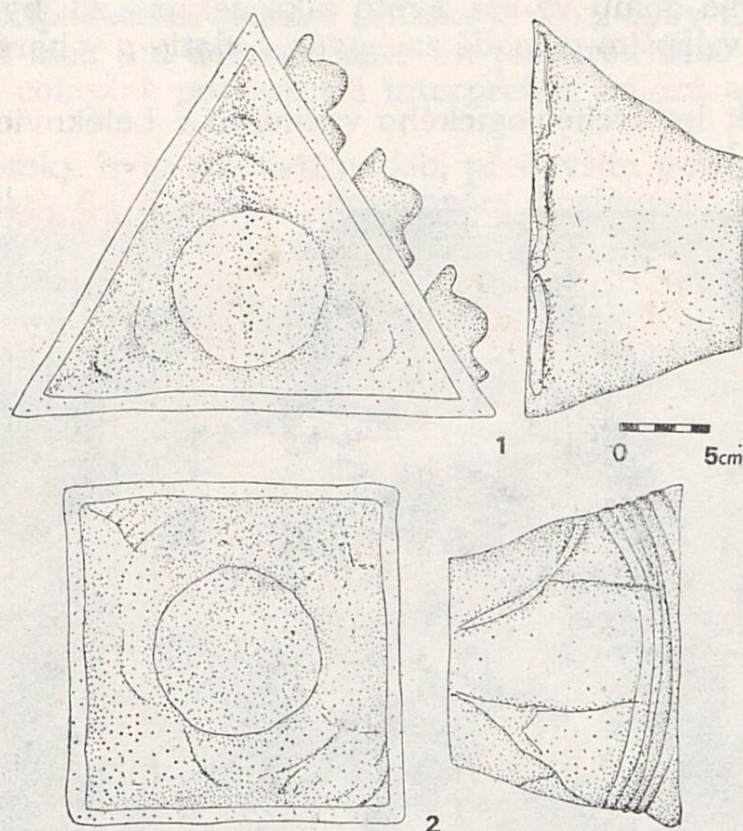
Obr. 11. Lelekovice-Hrad. Nálezy při výzkumu. Kachle. Kresba: R. Kolářová.
