## KOLVÍN, okr. Příbram, Středočeský kraj

### Proboštství Baštiny

14.–15. století

## **Archeologický atlas Čech**

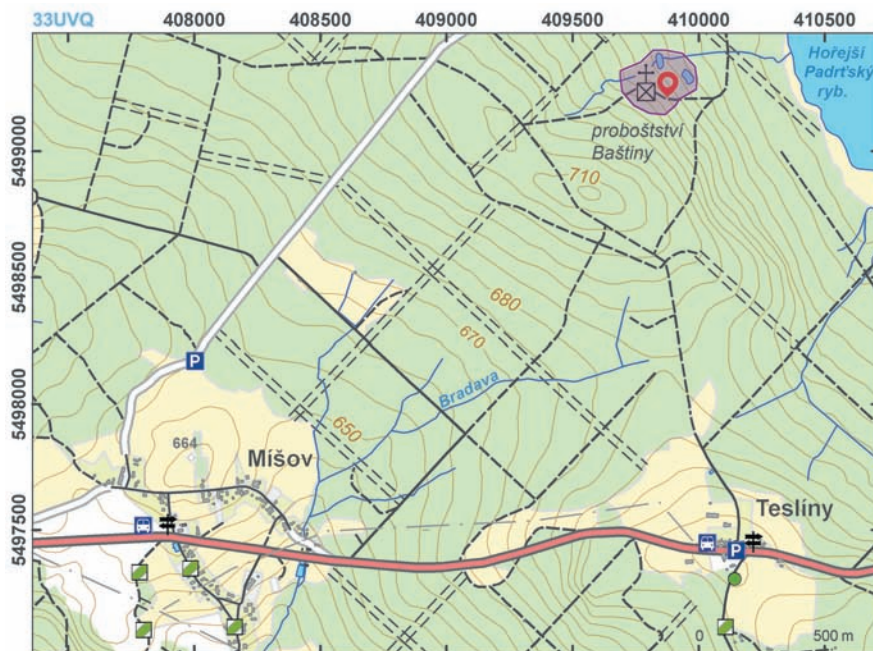
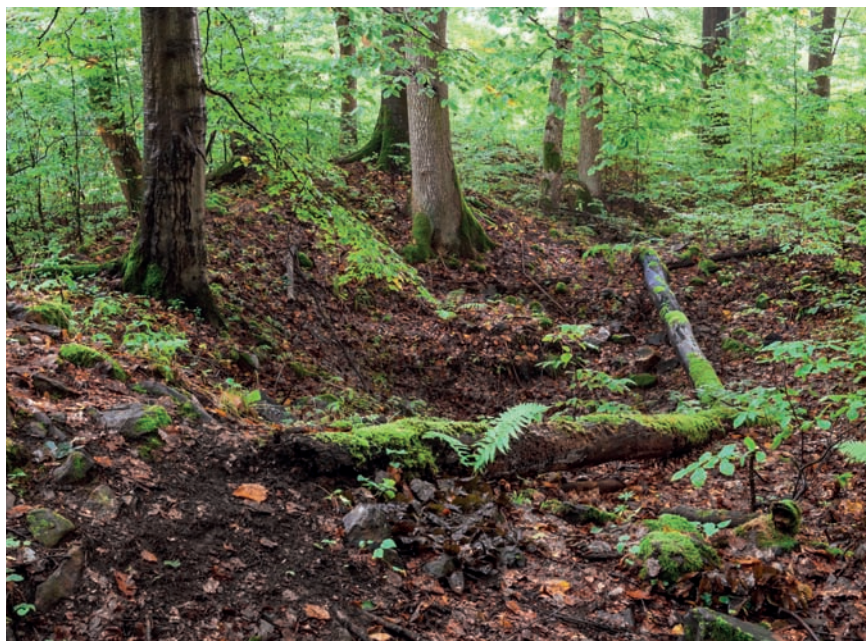
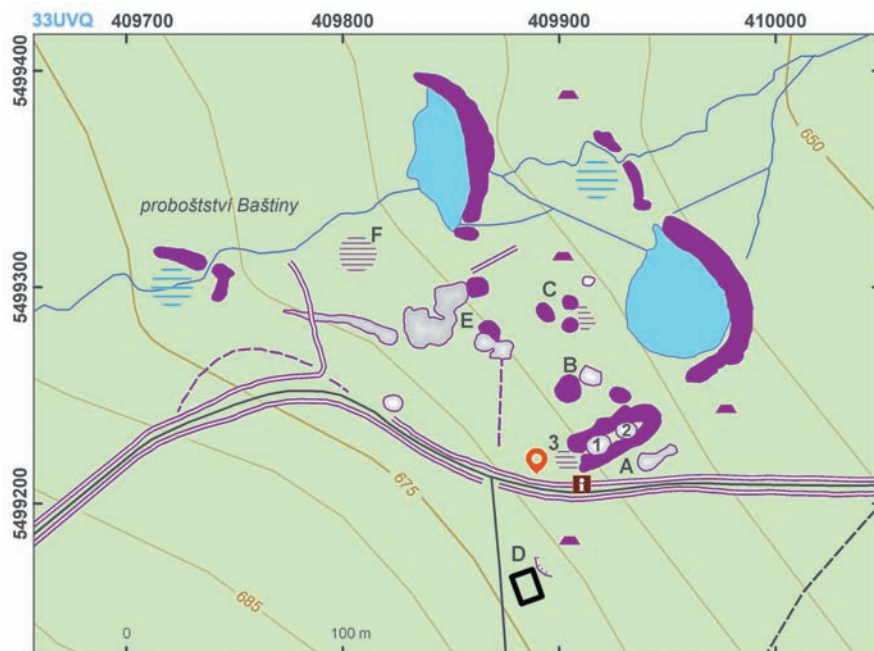
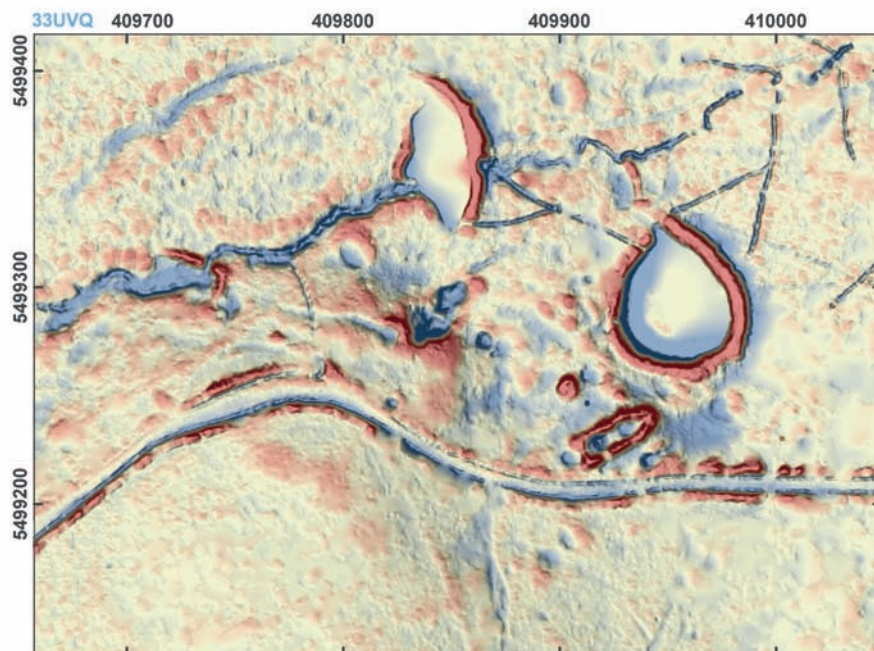
↑ *Destrukce zdiva kostela se vstupem do hlavní lodi. Foto Z. Kačerová, 2013.*

➤ *Pohled do interiéru zaniklého kostela s dobře patrnými zbytky zdiva. Foto Z. Kačerová, 2013.*

ní část lodi. Závěr kostela (zakončení presbytáře) byl opatřen opěráky, jak místy naznačuje větší tloušťka valu a zároveň i pozorování z přelomu 19. a 20. století. Tehdy zdi kostela ještě stály do výšky až 5 m a byly v nich patrné úzké otvory po oknech, byť již bez \*ostění. I když pohřbívání na lokalitě není dosud přímo potvrzeno, je logické zde hroby mnichů předpokládat; \*konkávní objekty v prostoru lodi tak mohou být propadlými hrobkami pod podlahou kostela. Do kostela se vstupovalo od západu zmiňovanou předsíní (dnes sníženina o velikosti  $10 \times 12,5$  m), místem, v němž je patrné přerušení zdiva. Kostel v Baštinách se svým typem i rozměry podobá některým dosud stojícím stavbám, jako je např. klášterní kostel cisterciáček v Sezemicích nad Loučnou.

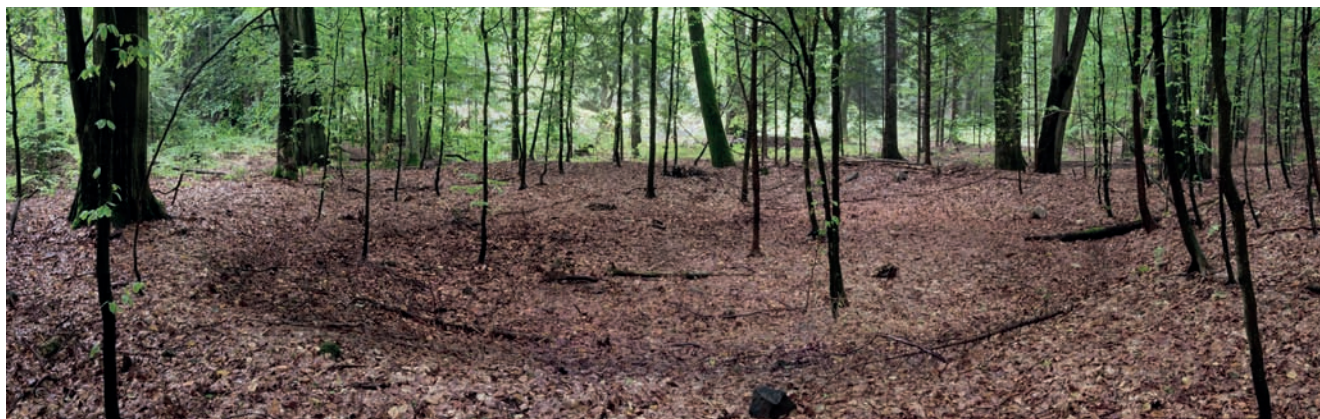
↑ Největší a nejlépe dochované milířiště na lokalitě je tvořeno vyrovnanou kruhovou platformou (**F**), na níž byl založen samotný milíř. Kolem středového kůlu se navršilo dřevo, které bylo následně překryto drny a hlinou a v tomto redukčním prostředí páleno po několik dní. Následně byl milíř rozebrán, dřevěné uhlí užito pro další účely a v terénu zbylo pouze milířiště se zbytky uhlí a propálených vrstev. Fotografie dobře ilustruje typickou podobu takových objektů, včetně zbytků náspu po obvodu. Foto Z. Kačerová, 2013.
