# Středověký hrad Nový Hrad (Neuhaus, Furchtenberg)

Lužná u Hanušovic, okr. Šumperk, Olomoucký kraj

14.–15. století

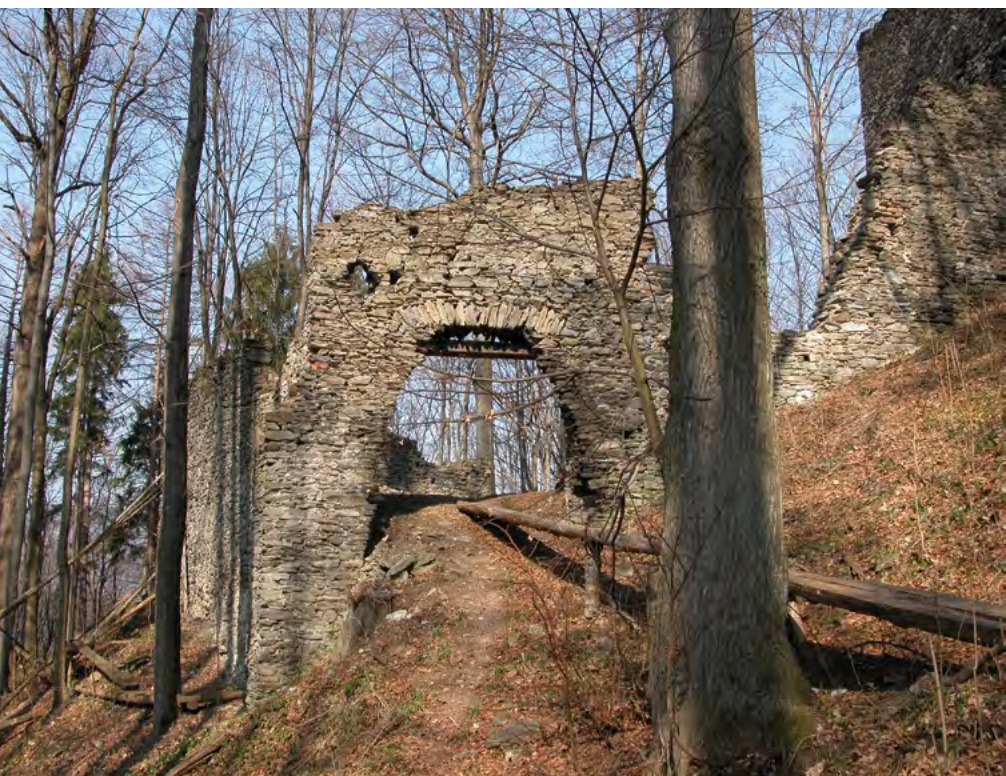
← Druhá brána, pohled od východu.  
Foto H. Dehnerová

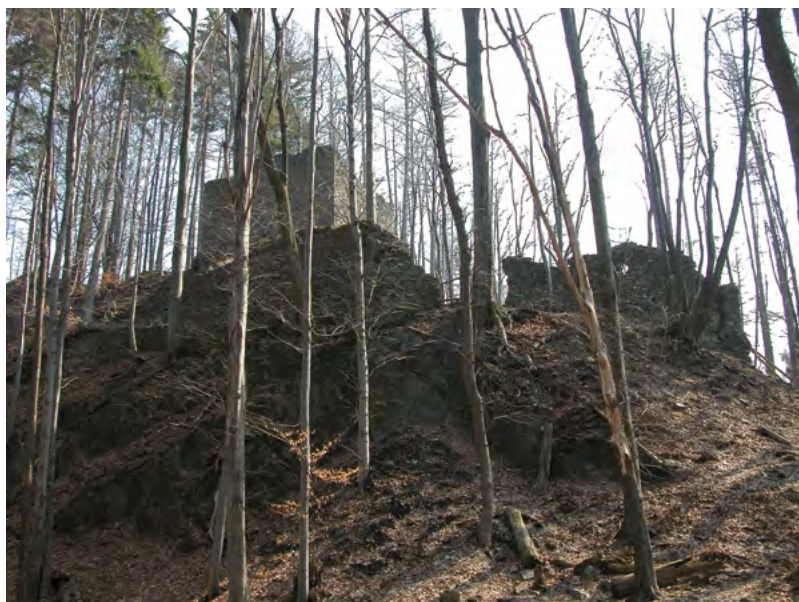
↑ Celkový pohled na jádro hradu od západu. Foto H. Dehnerová

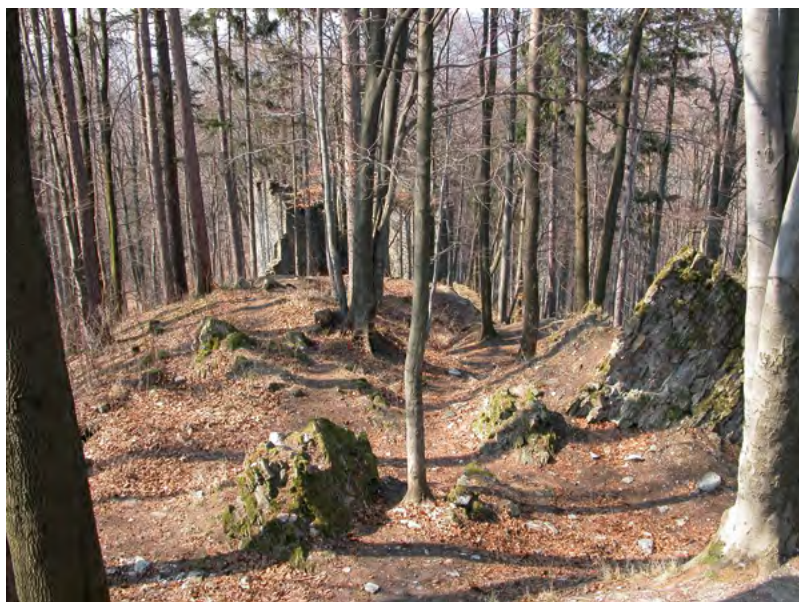
↑ Hradní jádro od východu, v popředí bloky zdiva věže. Foto H. Dehnerová

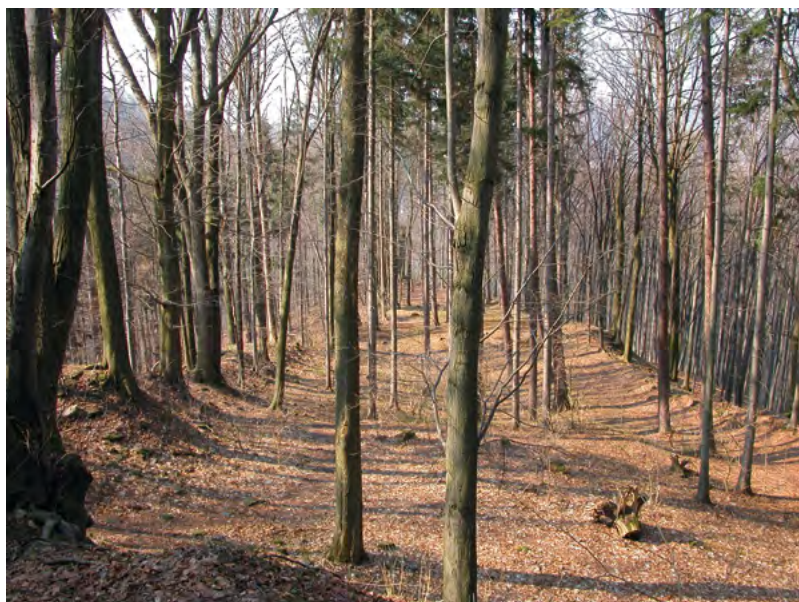
↑ Celkový pohled na předhradí od východu. Foto H. Dehnerová

hradby na severovýchodě je tato část opevnění hůře dochovaná, většinou již jen jako terénní relikty bez nadzemního zdiva. Na předhradí nejsou viditelné nadzemní pozůstatky vnitřní zástavby. Dochované zdivo je v havarijním stavu a nezabezpečené.
