Mikve – židovská rituální lázeň

Mikulov na Moravě, okr. Břeclav, Jihomoravský kraj
18. století

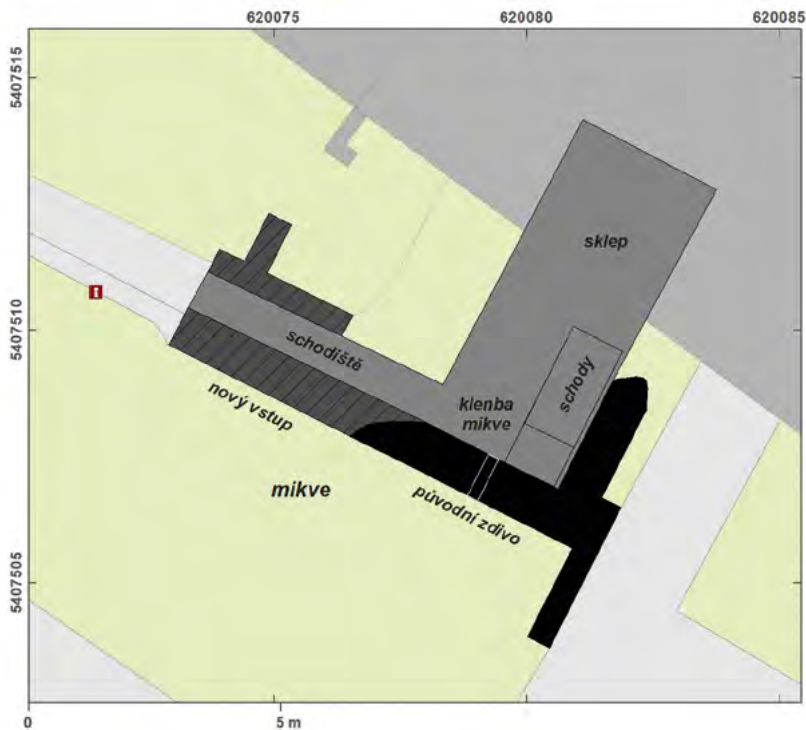
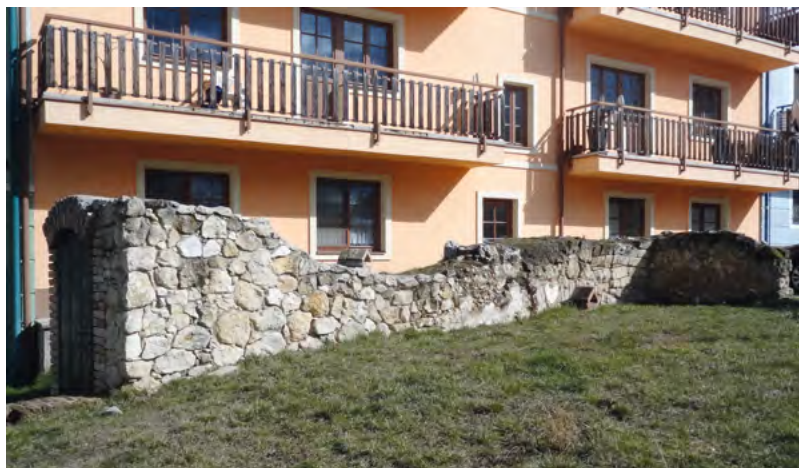
↑ Pozůstatky zdiva původního domu s novodobým vstupem do mikve v podzemní prostoře. Foto A. Knechtová 2015

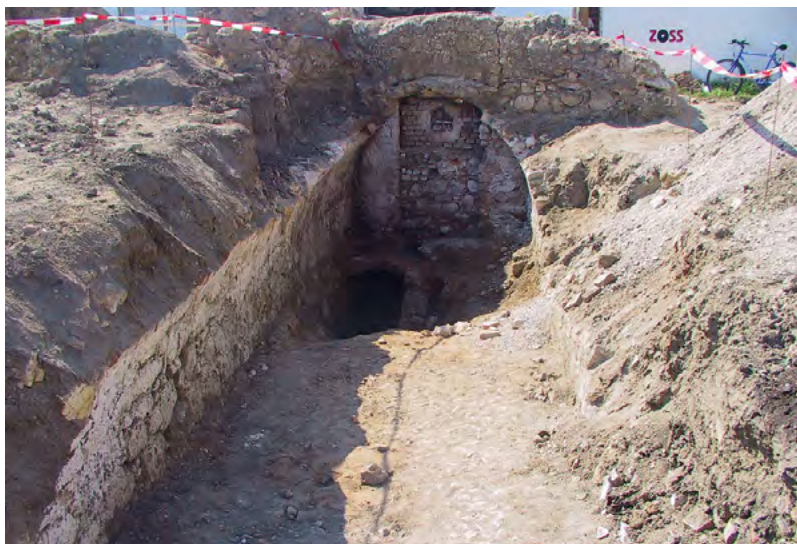
↑ Mikve v podzemní prostře odkrytá archeologickým výzkumem. Foto A. Knechtová 2004

směrem. V jihovýchodním rohu suterénu se našla mikve. Sklep i mikve byly po ukončení výzkumu rekonstruovány a zpřístupněny novým vstupem, který se nachází u zadního traktu domu na ulici Brněnská 29. Necelý metr širokou nádrž obdélného tvaru se zaoblenými rohy tvoří v severní části obnovené přístupové cihelné a čtyři původní dřevěné dolní schody. Od nich pokračuje

nádrž ještě 75 cm a její dno sahá 60 cm pod nejspodnější stupeň. Do nádrže stále přitéká voda, která v době výzkumu dosahovala 130 cm ode dna, ale její stav kolísá. Zadní zaoblená část nádrže je zaklenuta nízkou cihelnou klenbou v úrovni podlahy sklepa. Stěny mikve a sklepa jsou z hrubě opracovaného vápence. Ze stejného materiálu byla původně vyžděna také klenba

sklepa a jeho podlaha. Při rekonstrukci byla klenba dozděna cihlami a část podlahy doplněna cihelnou dlažbou. Mezi kameny původní dlažby byla nalezena mince z roku 1800, která je jediným datovacím nálezem, že mikve stála již na konci 18. století. Konstrukce klenby by tomu také odpovídala. Mikve je zahrnuta do naučné stezky *Památky židovské čtvrtě v Mikulově*, která je opatřena informačními panely a tabulkami na významných budovách. [ak]
