# Areál československého opevnění – pěchotní srub MJ-S 3 Zahrada v Šatově

Šatov, okr. Znojmo, Jihomoravský kraj

30. léta 20. století

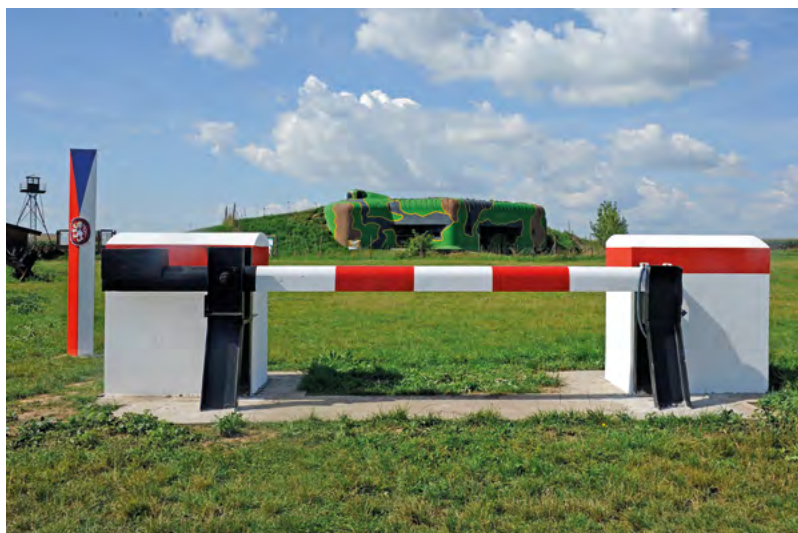
↑ Závora. Zdroj: Technické muzeum v Brně

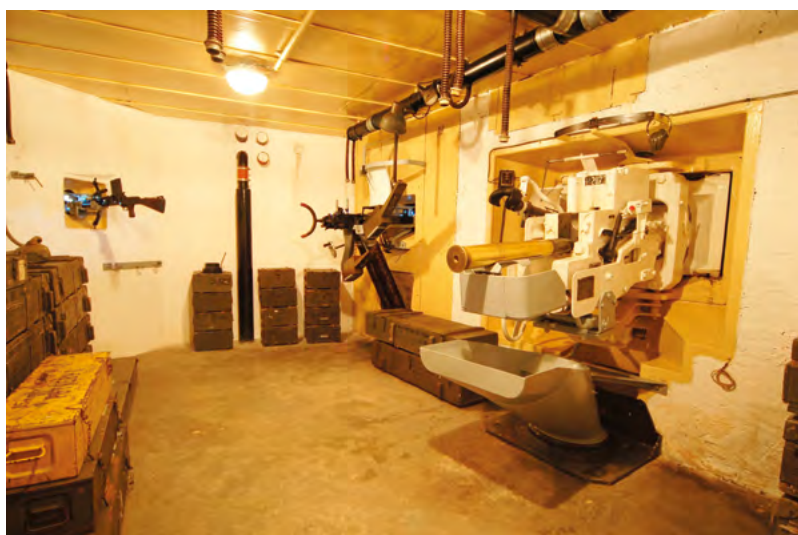
↑ Levá střelecká místnost s instalovanými exponáty. Zdroj: Technické muzeum v Brně
